## Relatório de Inspeção n.º 02/2018 – NFO

Brasília, 21 de junho de 2018.

Tratam os autos do exame da Representação n.º 01/2018-DA do MPJTCDF requerendo a inspeção em pontes, viadutos e passarelas com o objetivo de avaliar o estado de conservação desses bens públicos.

**Avaliar o atual estado de conservação das edificações e obras de arte especiais indicadas no item 3.1.3 do Relatório de Auditoria inserto no Processo nº 5.687/11 (peça 22).**

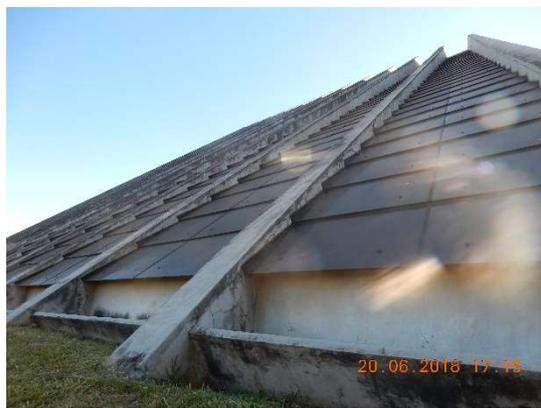
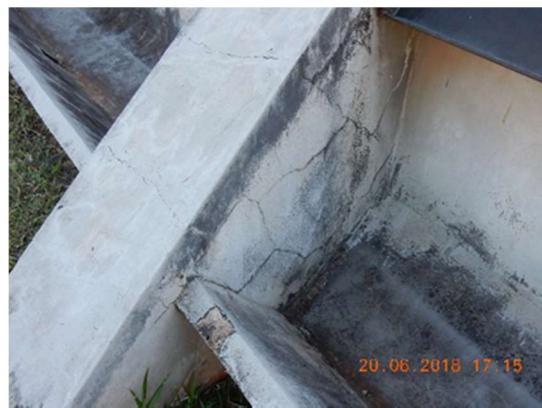
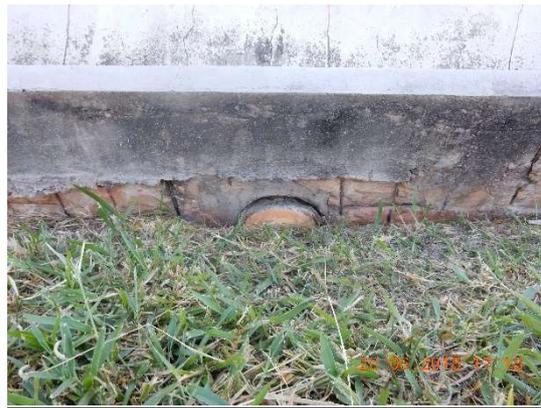
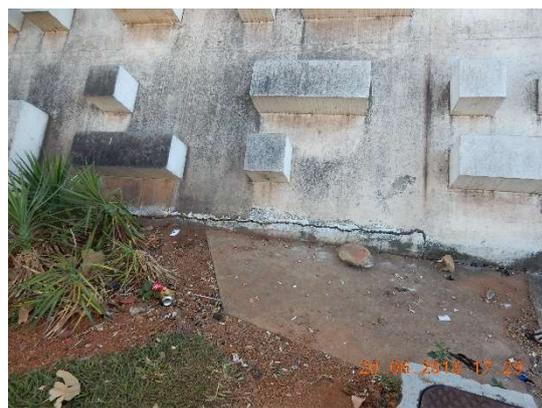
**FACHADA**

FACHADAS: trincas; armadura exposta; degradação de concreto; marcas de infiltração;

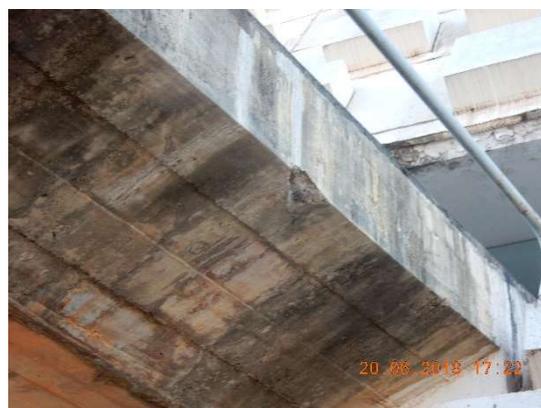
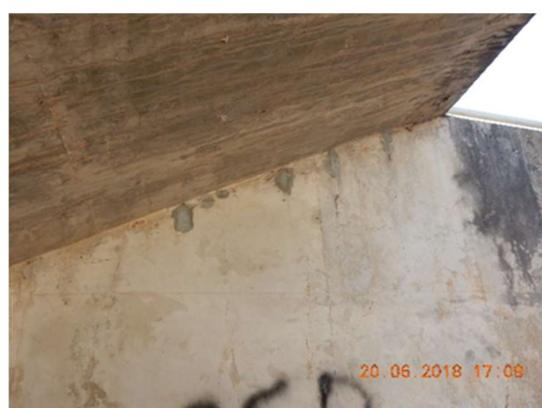
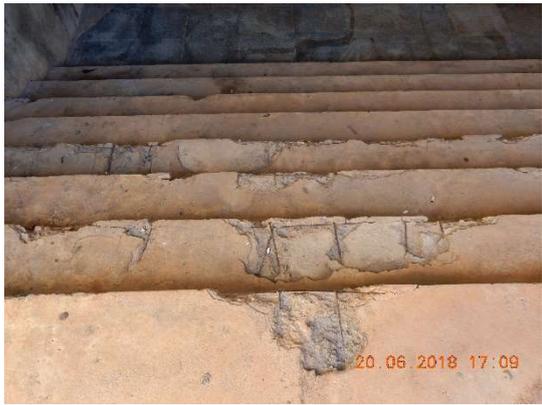
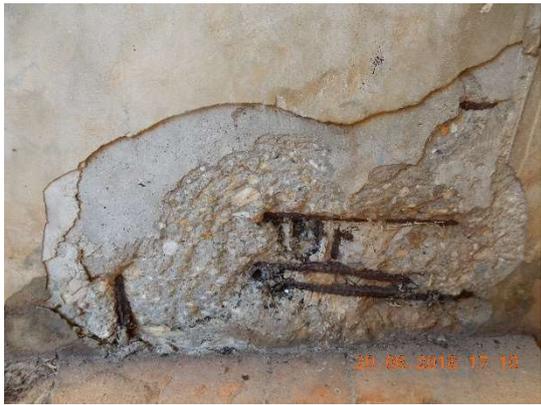
**ACESSOS**

ACESSOS: armadura exposta; degradação de concreto; trincas; ausência de grelhas de drenagem; marcas de infiltração;

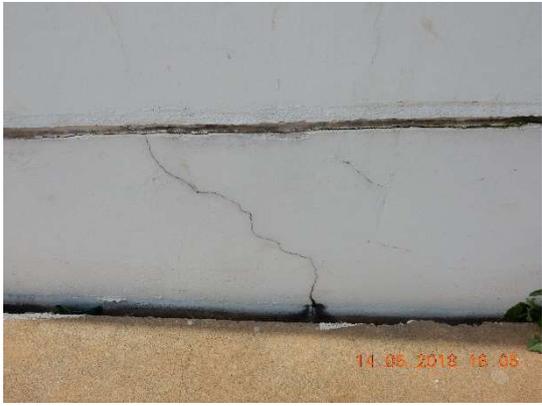
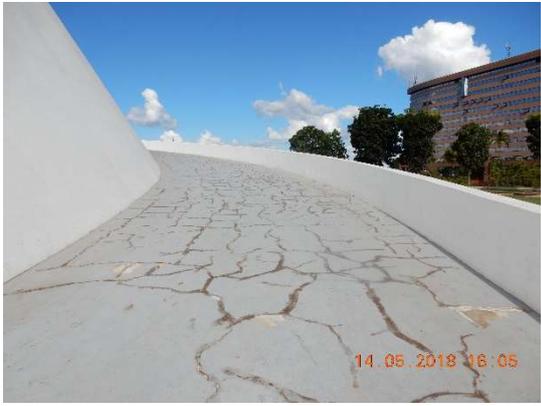
<p style="text-align: center;"><b><u>RAMPA</u></b></p>	<p style="text-align: center;"><b><u>RAMPA</u></b></p>

RAMPA: trincas;

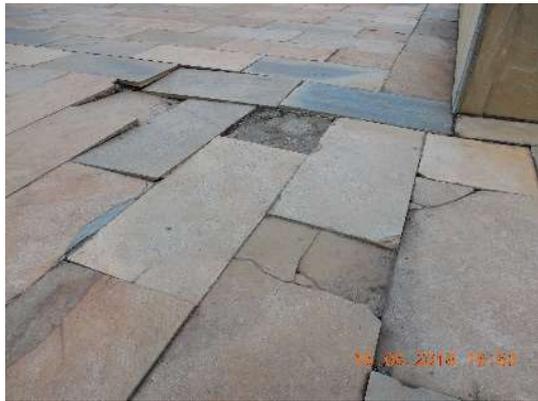
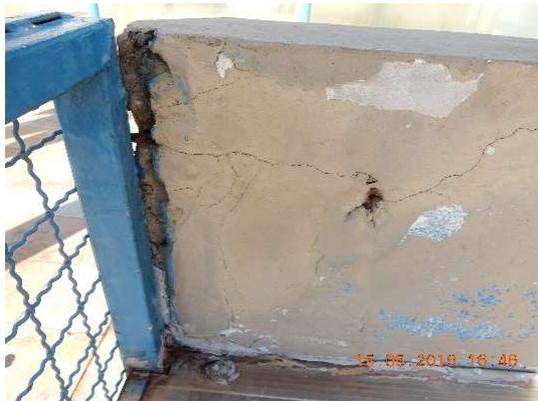
<p>15.05.2018 18:48</p>
<b><u>TÉRREO/ÁREA DE PISCINA</u></b>	<b><u>TÉRREO/ÁREA DE PISCINA</u></b>

TÉRREO/ÁREA DE PISCINA: fissuras, desnível no piso, deterioração do equipamento e oxidação;

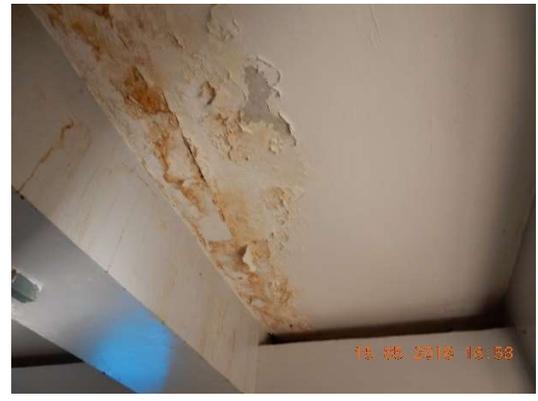
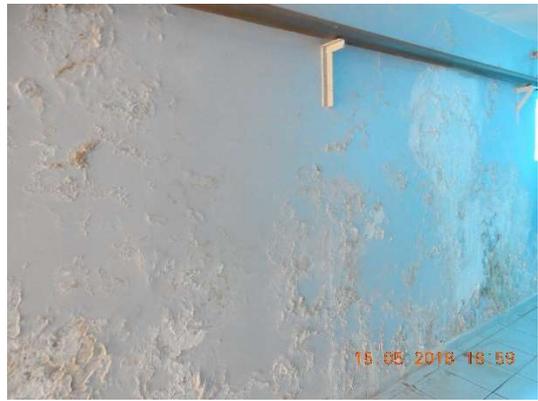
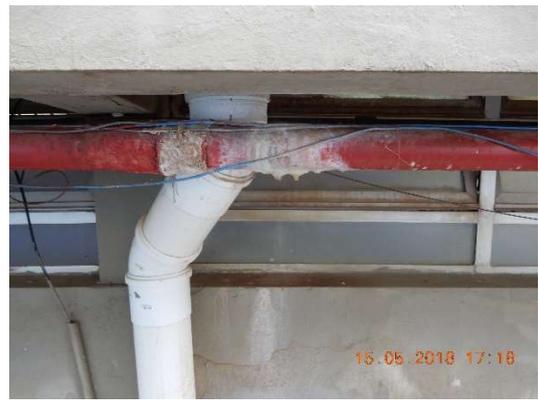
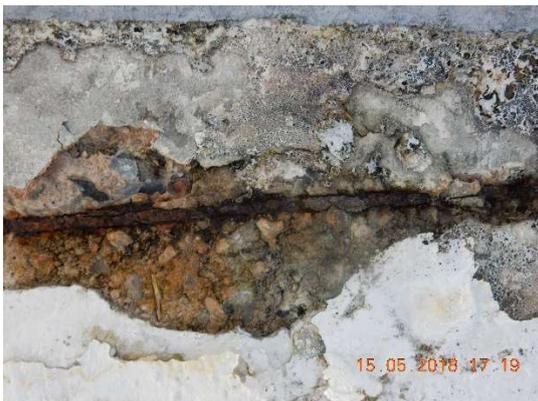
<p>15.05.2018 18:59</p>
<b><u>SUBSOLO/SALAS</u></b>	<b><u>SUBSOLO/SALAS</u></b>

SUBSOLO/SALAS: armaduras expostas, fissuras, vazios na concretagem, marcas de infiltração, equipamentos inutilizados e aparecimento de estalactites devido a infiltração;

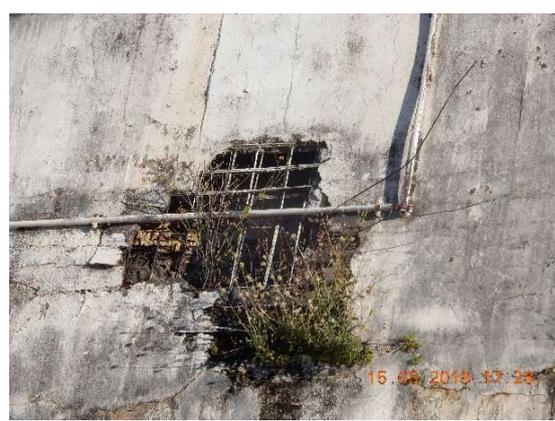
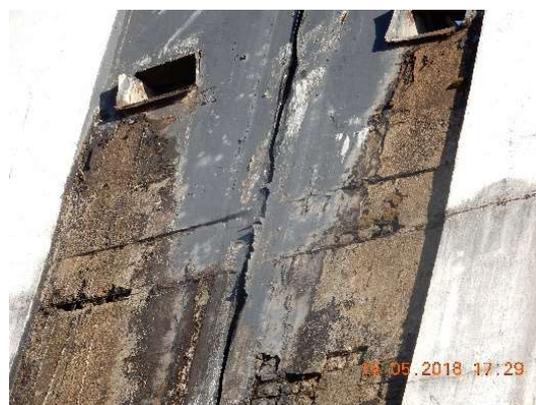
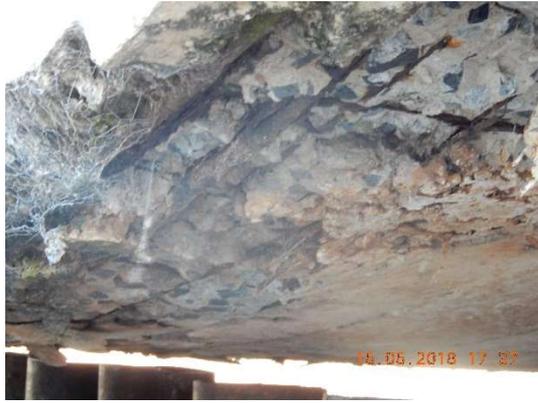
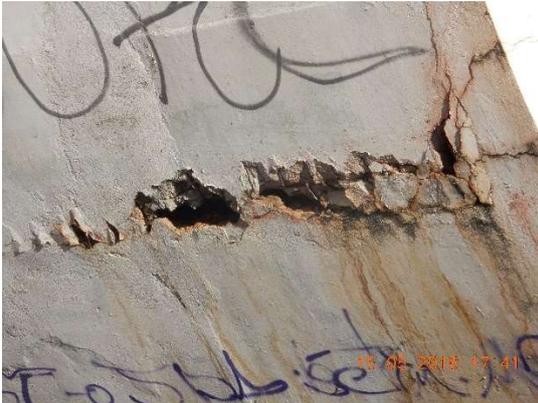
**Cobertura externa**

Fachada externa: descolamento de revestimento, fissuras e trincas generalizadas, armadura exposta, oxidação da armadura em estado avançado, deterioração do concreto, deslocamento excessivo das juntas das arquibancada, cobertura danificada e marcas de infiltração.

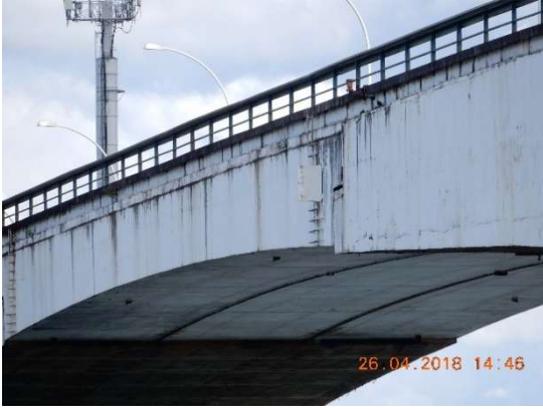
<p><b>LAJE</b></p>	<p><b>VIGAMENTO</b></p>

LAJE – SUPERESTRUTURA: marcas de infiltração;

VIGAMENTO PRINCIPAL – SUPERESTRUTURA: fissuras;

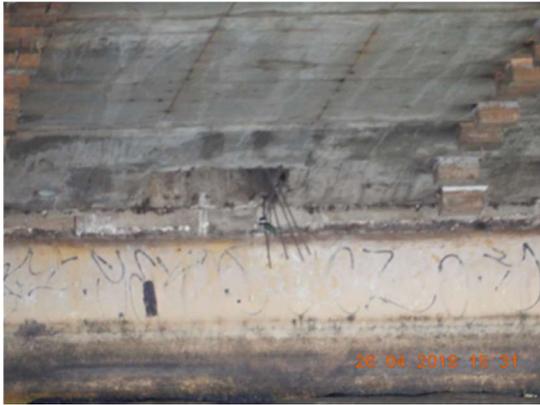
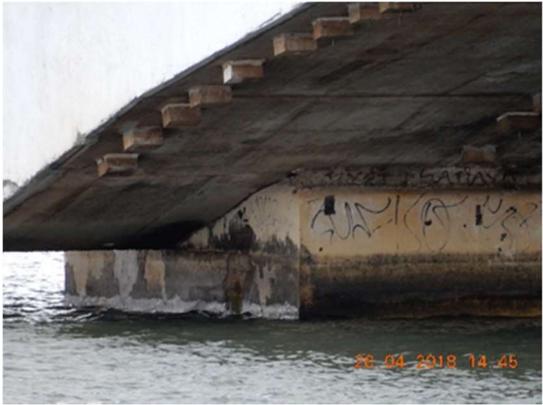
<p><b>PILAR</b></p>	<p><b>FUNDAÇÃO</b></p>

PILARES – MESOESTRUTURA: marcas de infiltração e armação exposta;

FUNDAÇÃO – INFRAESTRUTURA: desagregação do concreto e marcas de infiltração;

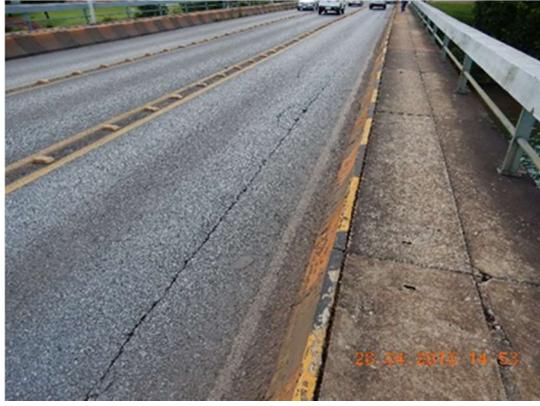
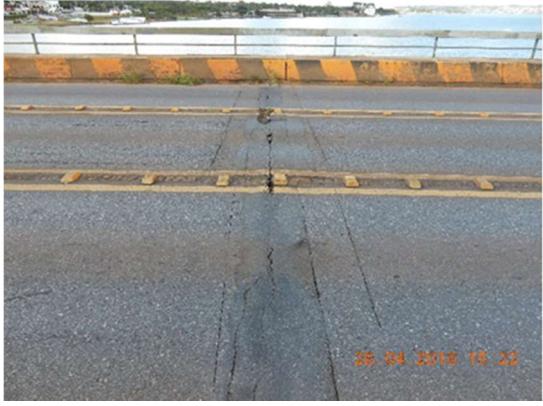
<p><b>PAVIMENTO</b></p>	<p><b>JUNTAS DE DILATAÇÃO</b></p>

PAVIMENTO – SUPERESTRUTURA: fissuras, trincas, ondulação/desníveis, desgastes e trilhas de roda;

ACESSO E JUNTAS – SUPERESTRUTURA: acessos com desnível e fissuras;

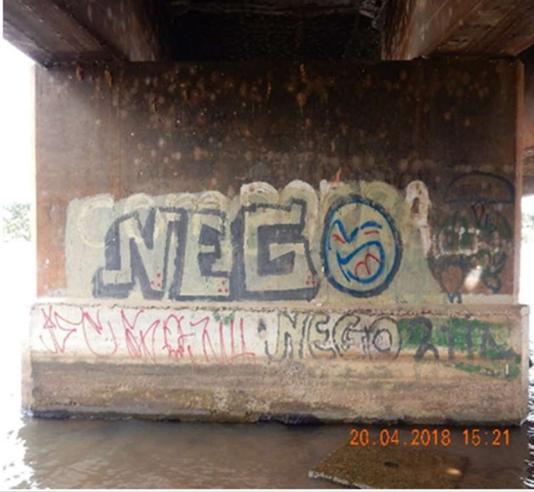
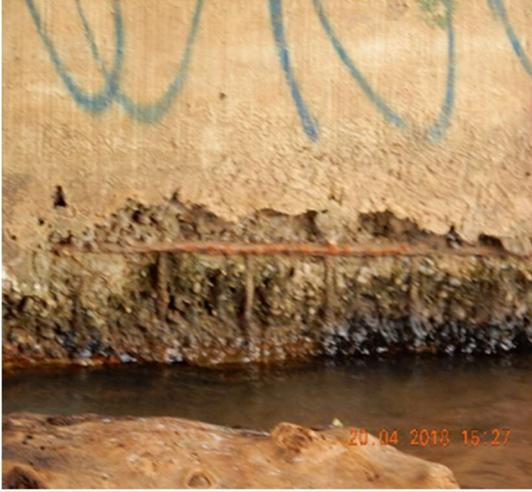
<p><b>PILAR</b></p>	<p><b>FUNDAÇÃO</b></p>

**PILARES – MESOESTRUTURA:** armadura exposta, desagregação de concreto e marcas de infiltração;

**FUNDAÇÃO – INFRAESTRUTURA:** marcas de infiltração, desagregação do concreto e armadura exposta;

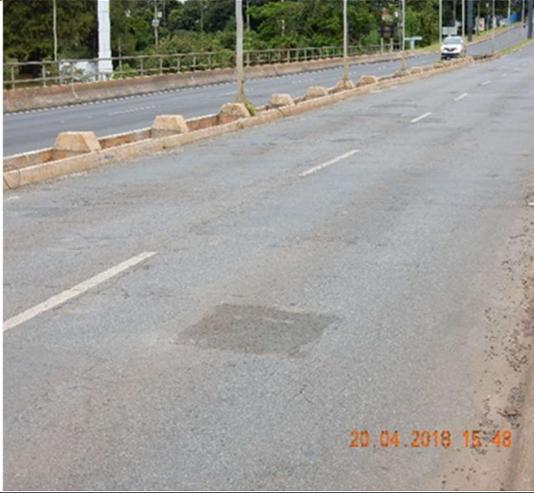
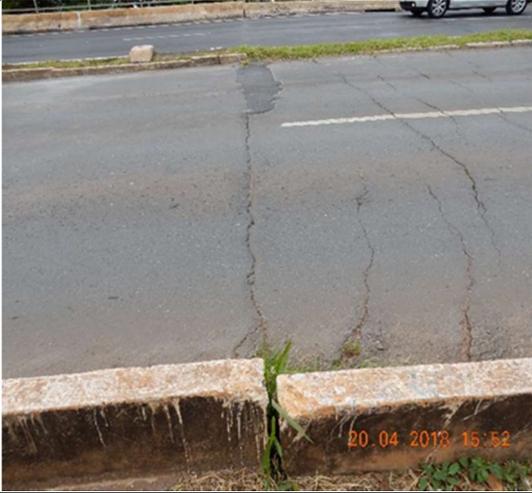
<p><b>PAVIMENTO</b></p>	<p><b>JUNTAS</b></p>

**PAVIMENTO – SUPERESTRUTURA:** fissuras/trincas, ondulação/desníveis, desgastes e trilhas de roda;

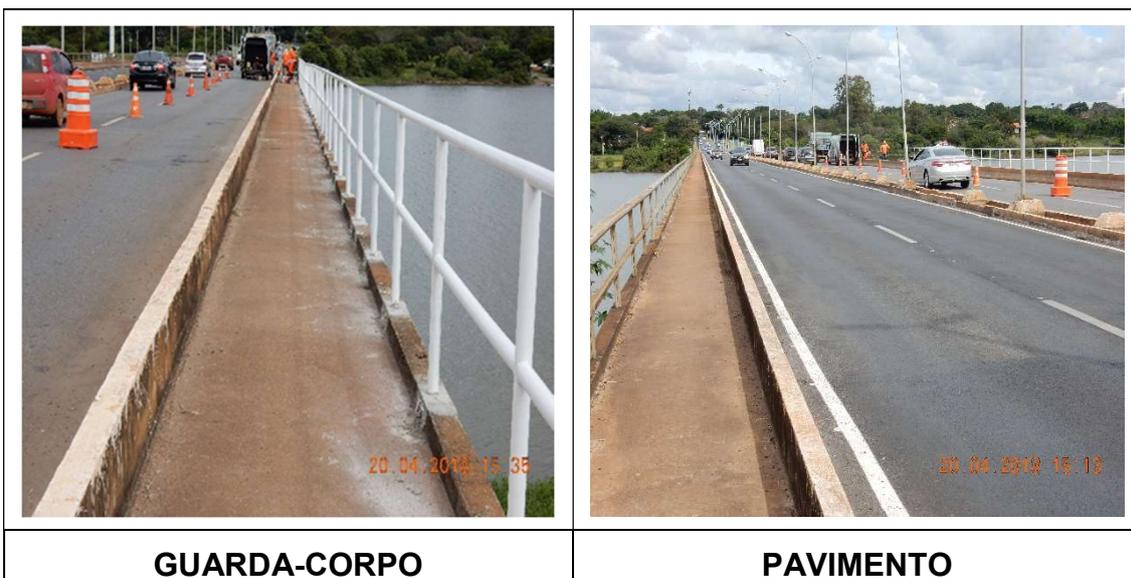
46. Apesar dos defeitos encontrados na data da visita é importante registrar que em uma das pistas de rolamento da ponte ficou evidente que o pavimento havia passado recentemente por uma manutenção. Além disso, havia uma equipe no local realizando a manutenção na estrutura de metal do guarda-corpo. As fotos a seguir ilustram a situação encontrada.

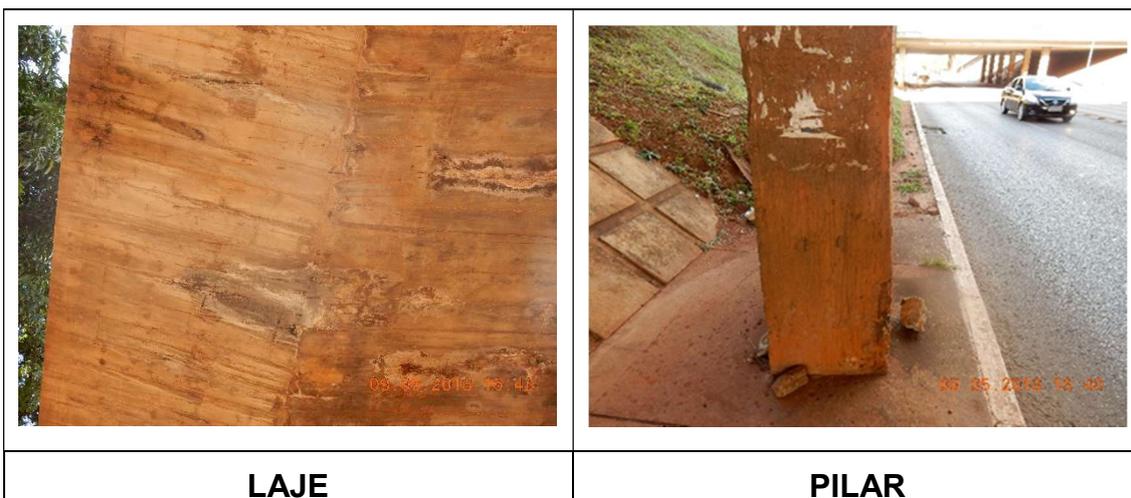
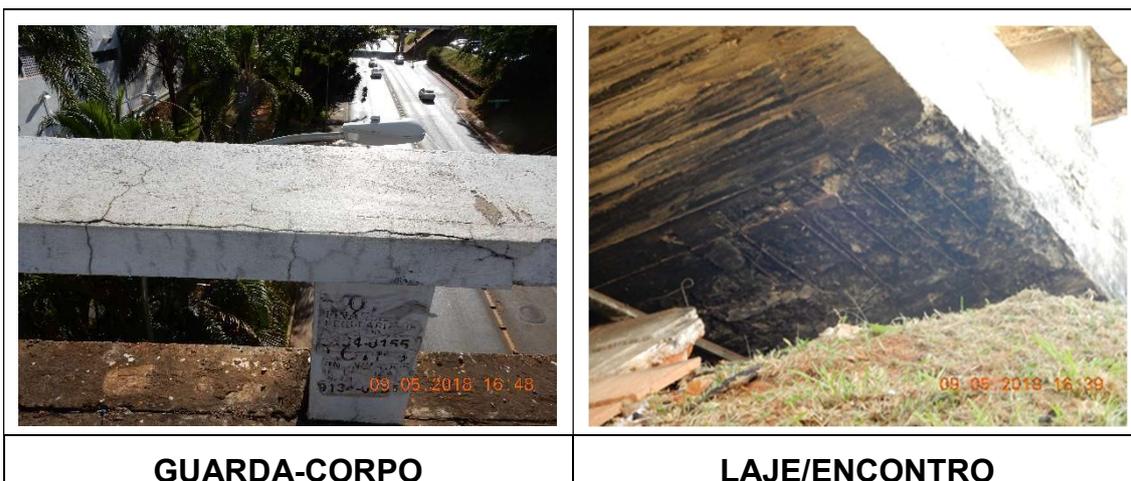
**11. Viaduto Eixo W sobre a N2**

LAJE – SUPERESTRUTURA: armadura exposta, concreto desagregado, marcas de infiltração e fissuras;

PILARES – MESOESTRUTURA: armadura exposta, concreto desagregado, fissuras;

GUARDA-CORPO – SUPERESTRUTURA: fissuras, descolamento de placas e concreto desagregado;

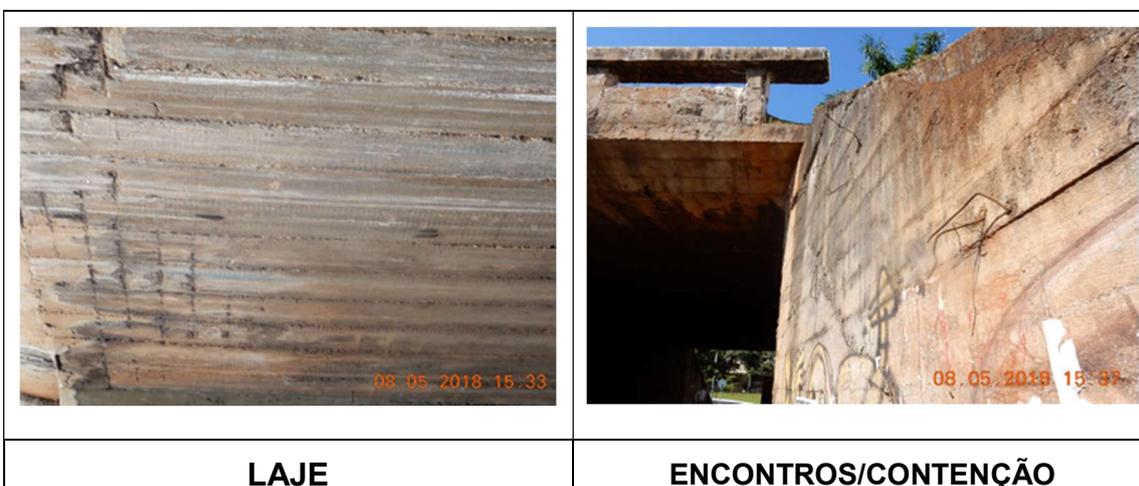
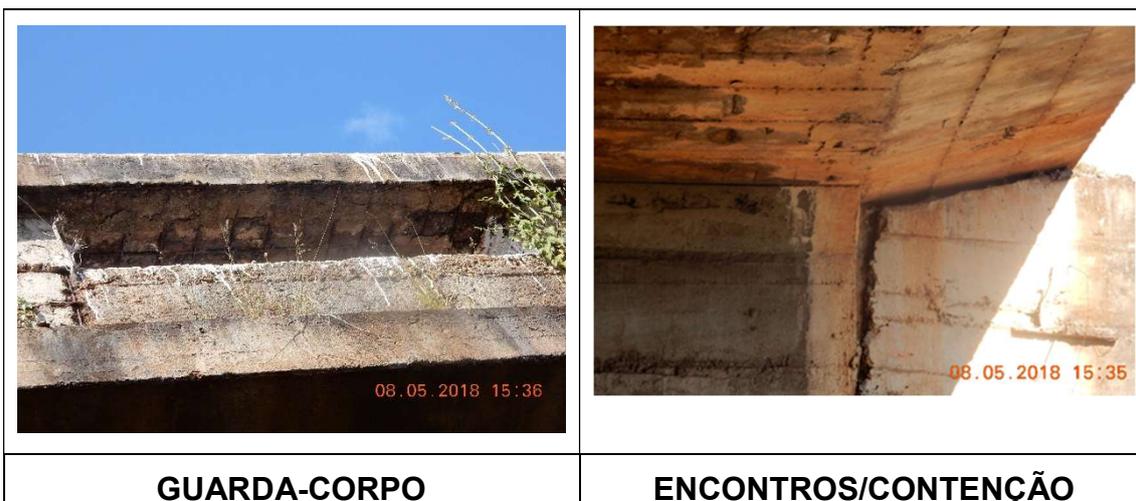
**12. Viaduto do Eixo L 215/216 N**

LAJE – SUPERESTRUTURA: armadura exposta, fissura no concreto, concreto desagregado;

GUARDA-CORPO – SUPERESTRUTURA: armadura exposta e desagregação do Concreto;

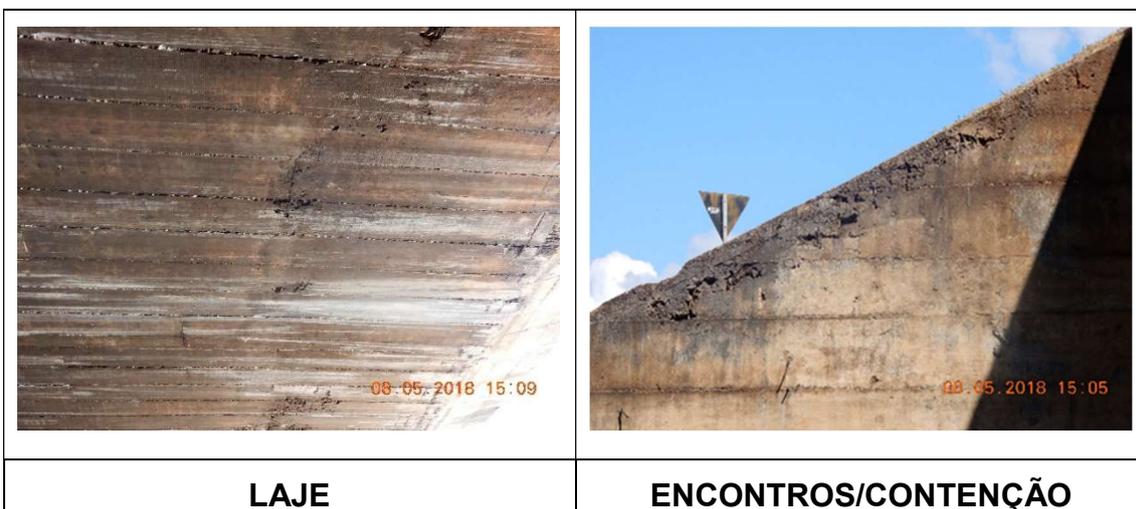
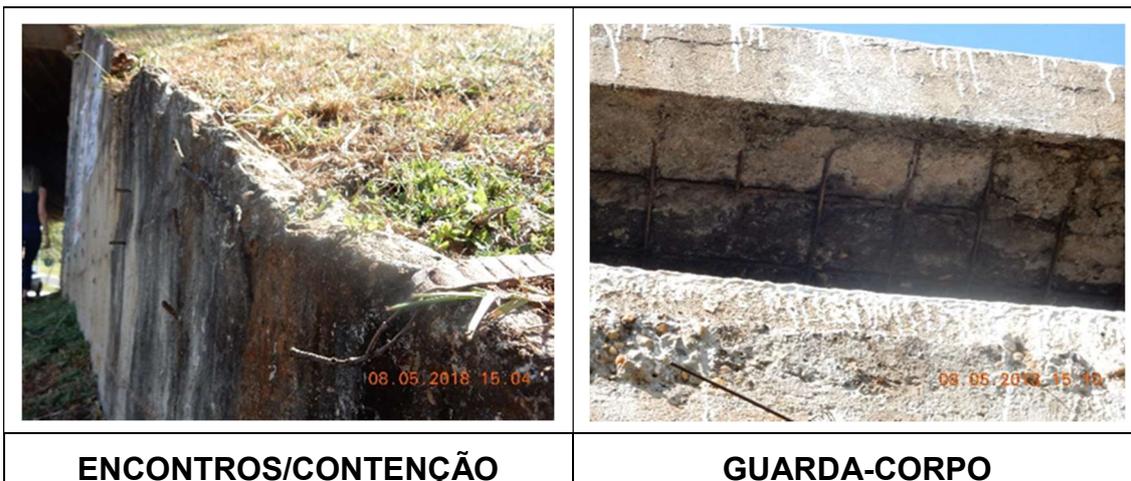
### **13. Viaduto do Eixo W 115/116 N**

LAJE – SUPERESTRUTURA: fissura, desagregação do concreto, armadura exposta, oxidação do concreto;

ENCONTROS/CONTENÇÃO – INFRAESTRUTURA: desagregação do concreto, armadura exposta, abertura, oxidação do concreto, marcas de infiltração;

GUARDA-CORPO – SUPERESTRUTURA: armadura exposta, desagregação do concreto;

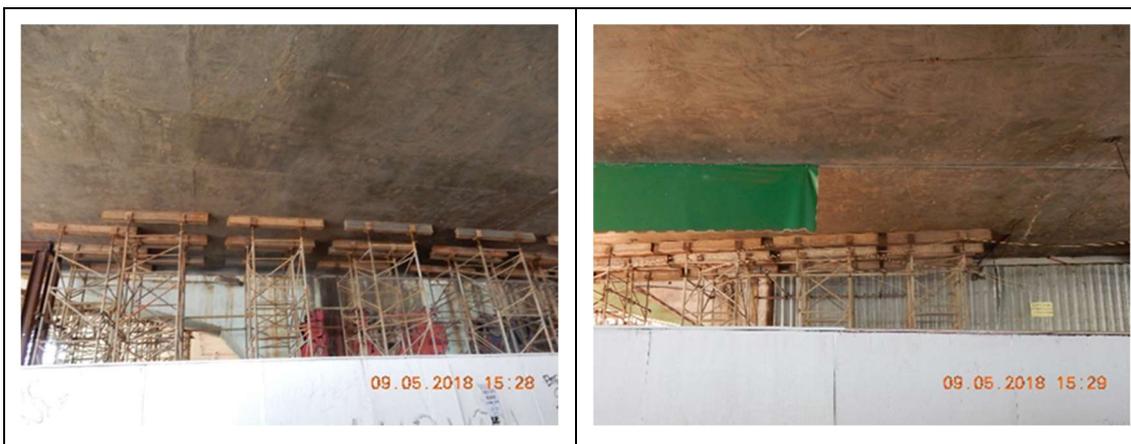
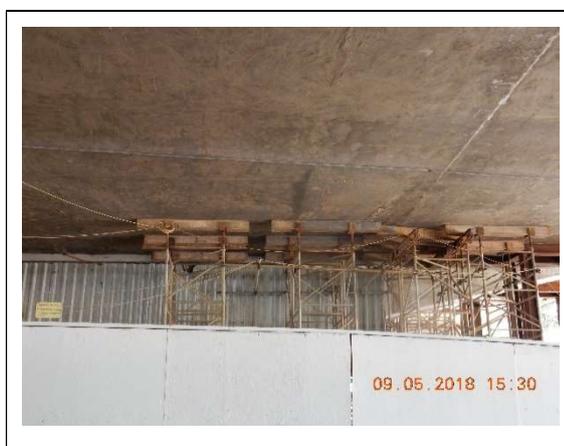
**14. Viaduto DF 002 Galeria do Estados**

O viaduto está cimbrado/escorado.

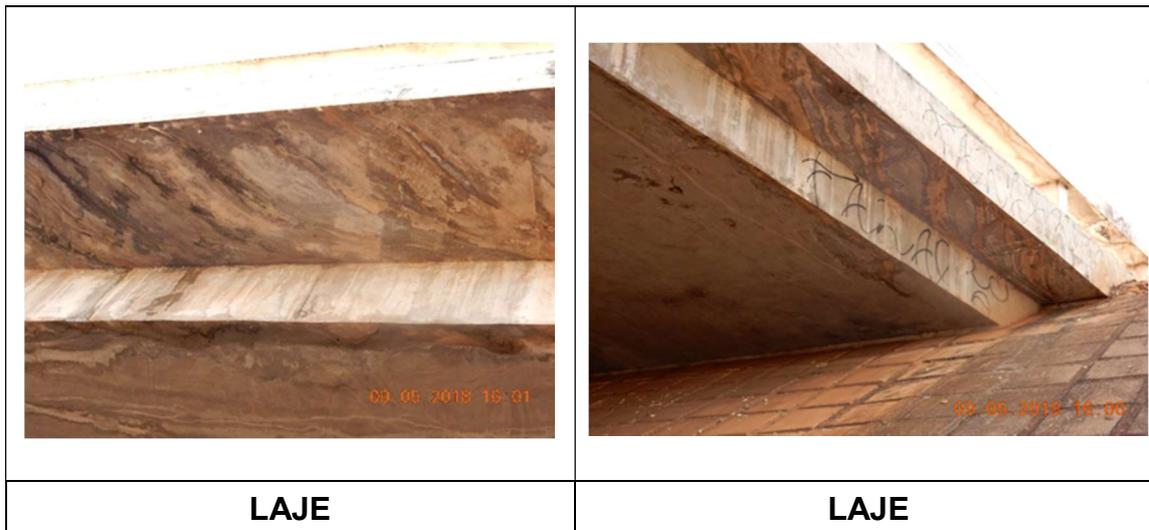
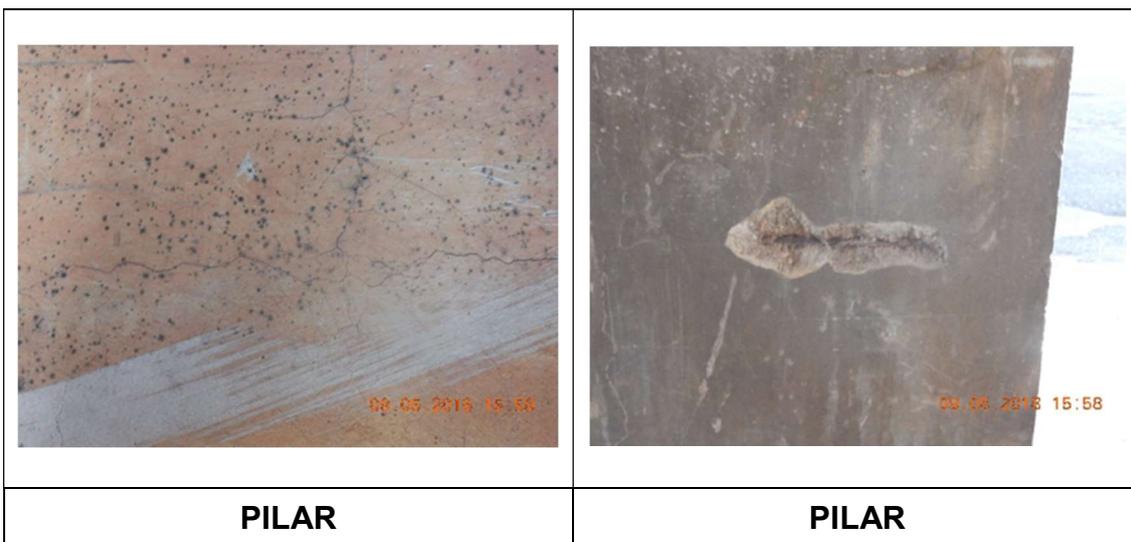
LAJE – SUPERESTRUTURA: marcas de infiltração; fissura no concreto;

PILARES – MESOESTRUTURA: fissuras e armadura exposta;

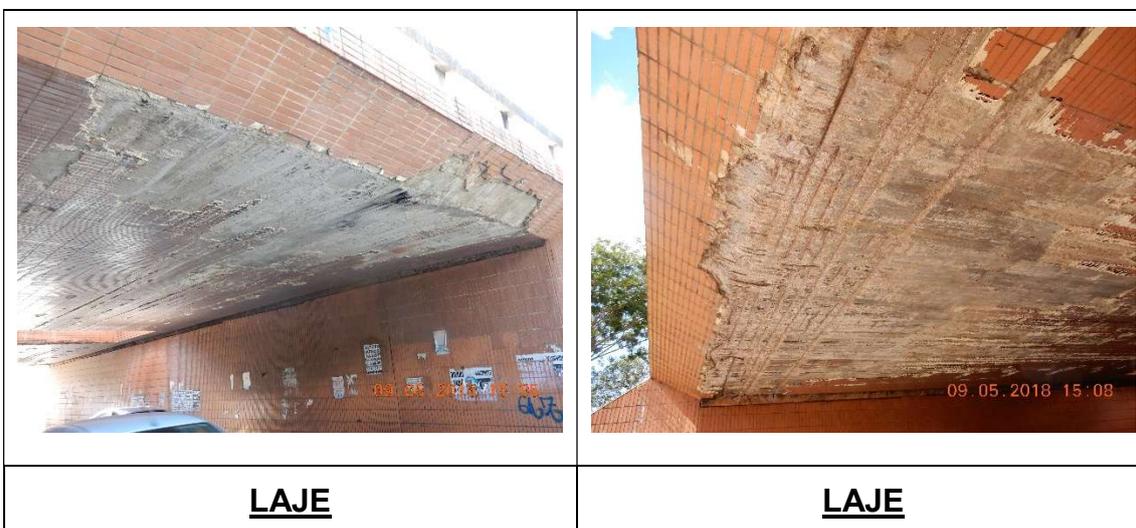
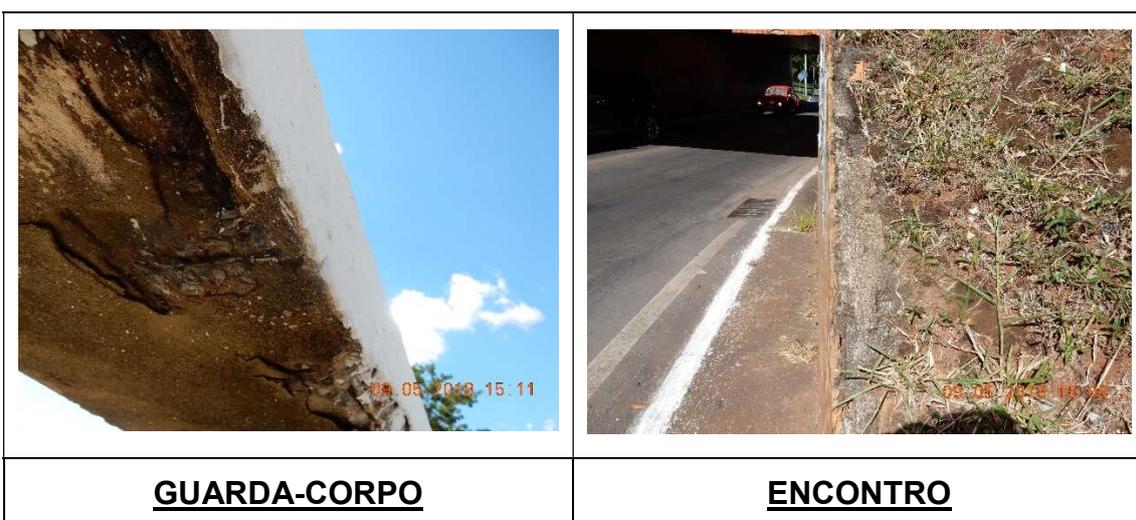
**17. Viaduto do Eixo L 203/204 S**

LAJE – SUPERESTRUTURA: deterioração do revestimento, desagregação do concreto e armadura exposta;

ENCONTROS/CONTENÇÃO – INFRAESTRUTURA: deterioração do revestimento e manchas de infiltração;

GUARDA-CORPO – SUPERESTRUTURA: armadura exposta, desagregação do concreto, marcas de infiltração e oxidação do concreto;

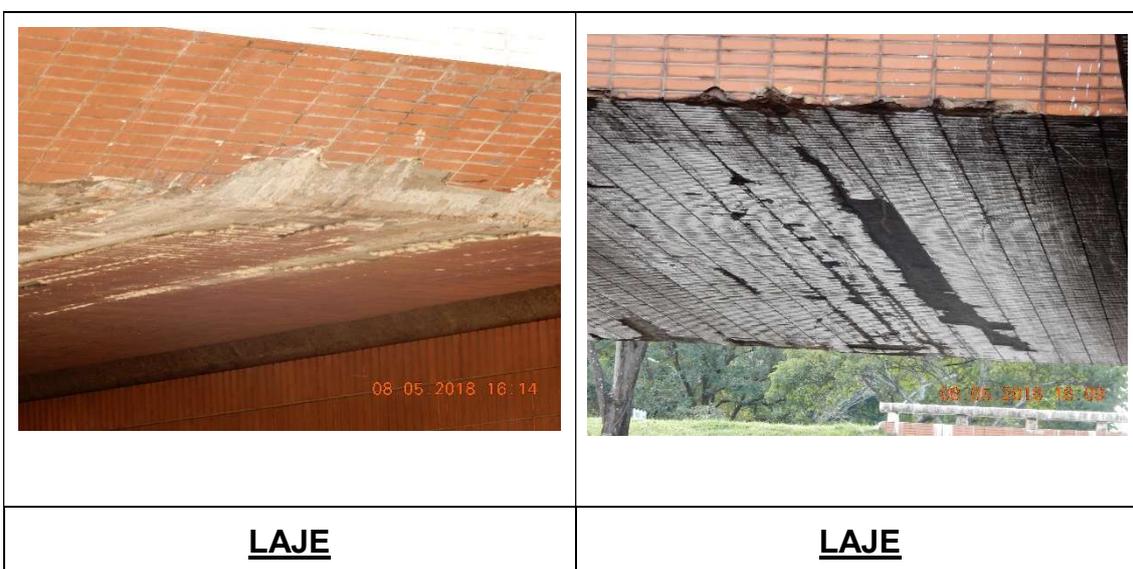
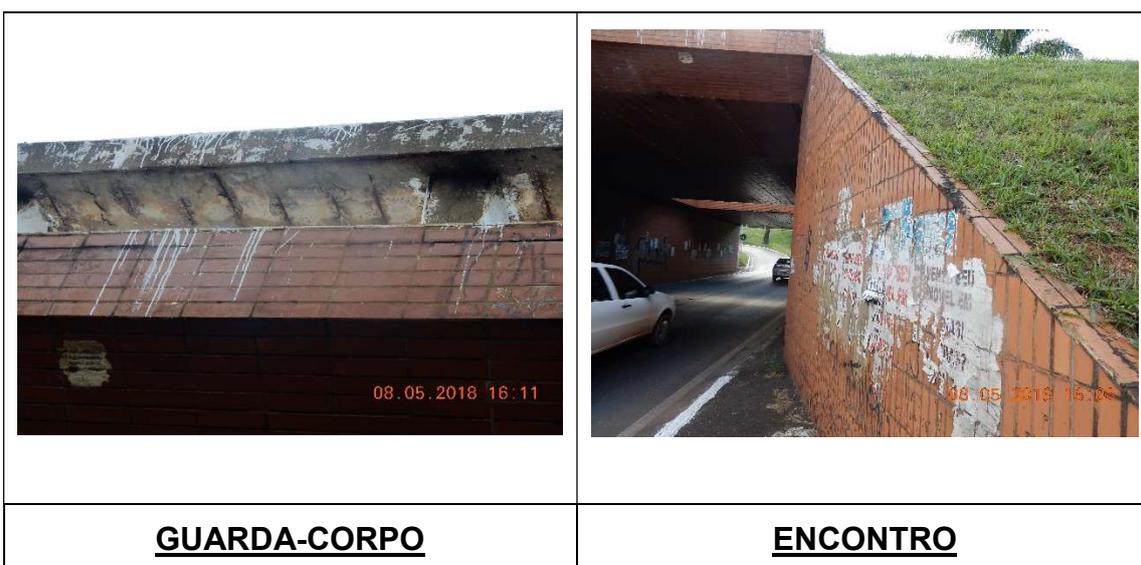
**18. Viaduto do Eixo L 215/216 S**

LAJE – SUPERESTRUTURA: deterioração do revestimento e desagregação do concreto;

ENCONTROS/CONTENÇÃO – INFRAESTRUTURA: deterioração do revestimento, manchas de infiltração e fissura;

GUARDA-CORPO – SUPERESTRUTURA: armadura exposta, marcas de infiltração e oxidação do concreto;

CALÇADA – SUPERESTRUTURA: deslocamento de Placas

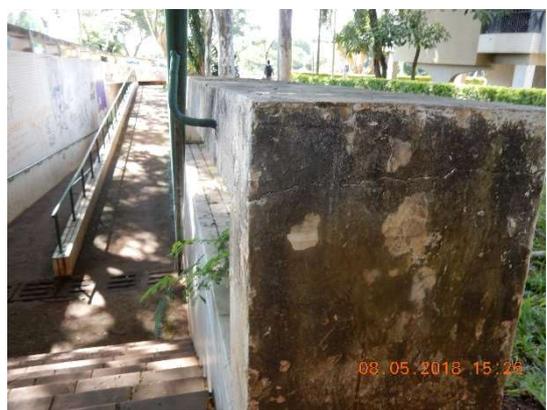
<p>08.05.2018 15:15</p>
<p><b><u>ACESSO</u></b></p>	<p><b><u>CORRIMÃO</u></b></p>

ACESSOS: descolamento de revestimento, fissuras, oxidação do concreto e marcas de infiltração;

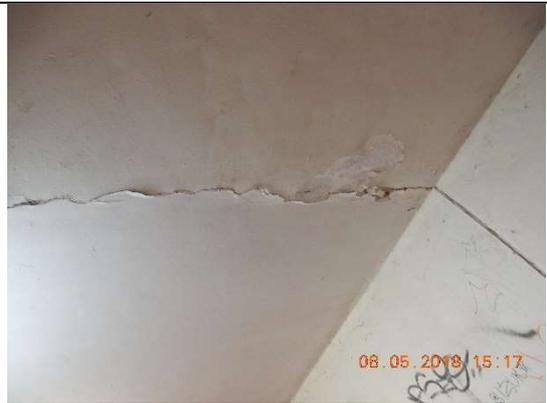
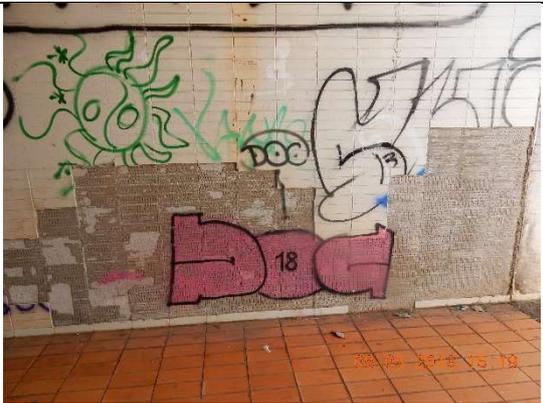
<p>08.05.2018 15:19</p>
<p><b><u>TETO</u></b></p>	<p><b><u>PAREDE</u></b></p>

PAREDES E TETO: fissuras, descolamento de revestimento, desagregação de concreto e marcas de infiltração;

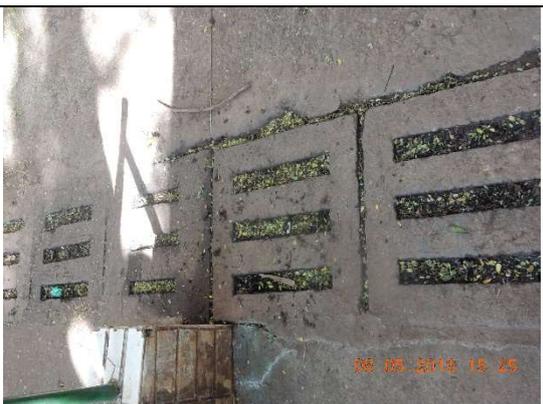
<p>08.05.2018 15:25</p>
<p><b><u>PISO</u></b></p>	<p><b><u>DRENAGEM</u></b></p>

DRENAGEM: má fixação, obstrução, trincas e desagregação;

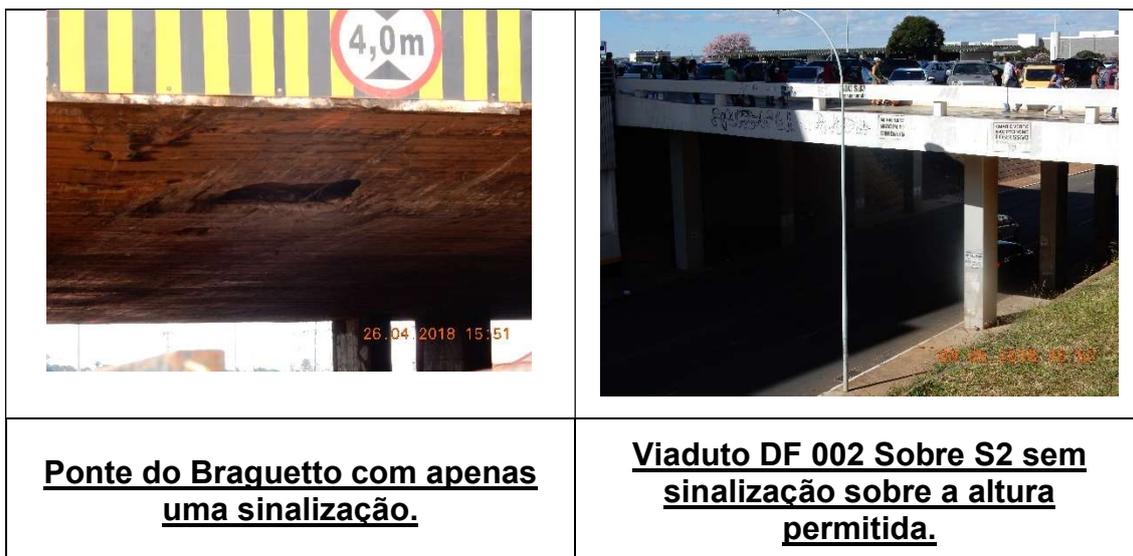
acabam colidindo com a estrutura, causando danos e deixando à mostra até mesmo a estrutura de aço.

49. Em alguns locais visitados, não havia sinalização quanto à altura permitida para a circulação de veículo sob as OAEs, e em outros a sinalização era inadequada. As fotos a seguir demonstram a situação encontrada:

50. A ausência da sinalização nas OAEs quanto à altura permitida também é um defeito. Por essa razão, é importante que, nas atividades de conservação, a sinalização seja revisada com o objetivo de alertar os veículos sobre a altura permitida e evitar a ocorrência de danos à estrutura.
