AUDITORIA DE REGULARIDADE

RELATÓRIO FINAL

Avaliação da execução do Contrato nº 15/2009 – Implantação do Sistema de Transporte de Passageiros entre as cidades do Gama, Santa Maria e Plano Piloto – Expresso DF/BRT-Sul.

(Processo nº 25778/2012)

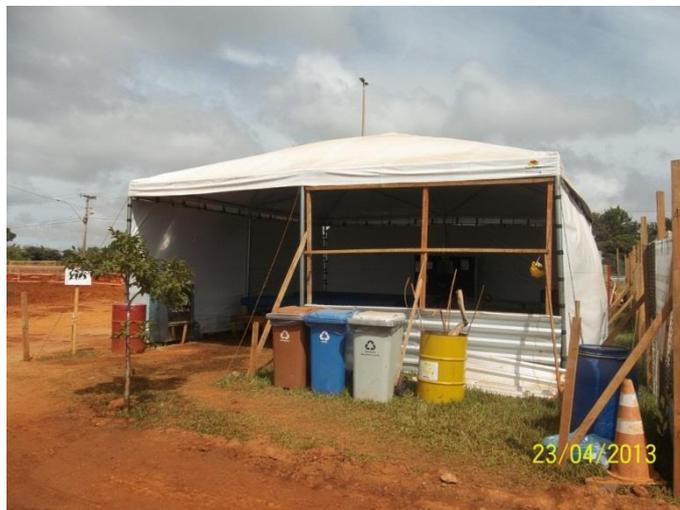
Tenda piramidal medida como "Abrigo Provisório de madeira" no Trecho Park Way/Estação Metrô - OAE 08 (Fonte: Medição n.º 17 – Abril/2013).

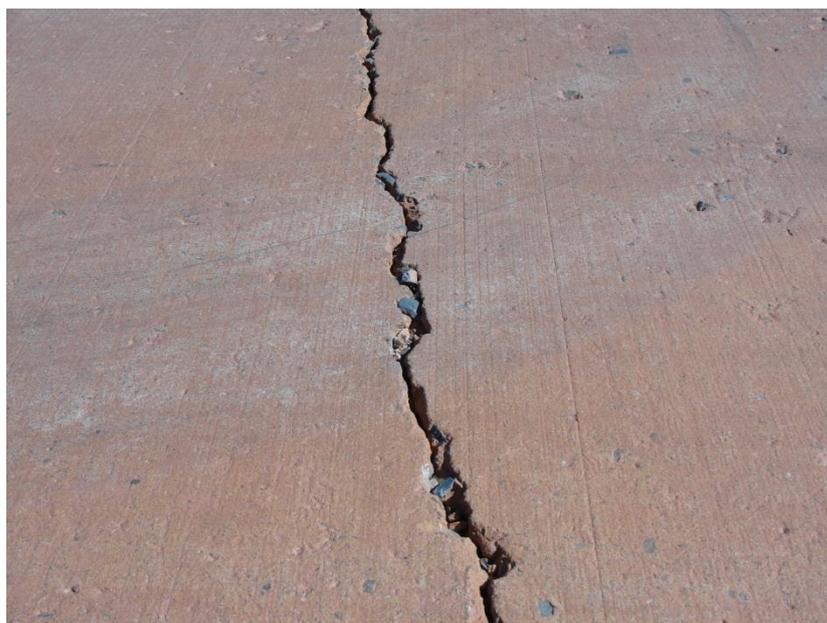
Fissura em placa de concreto

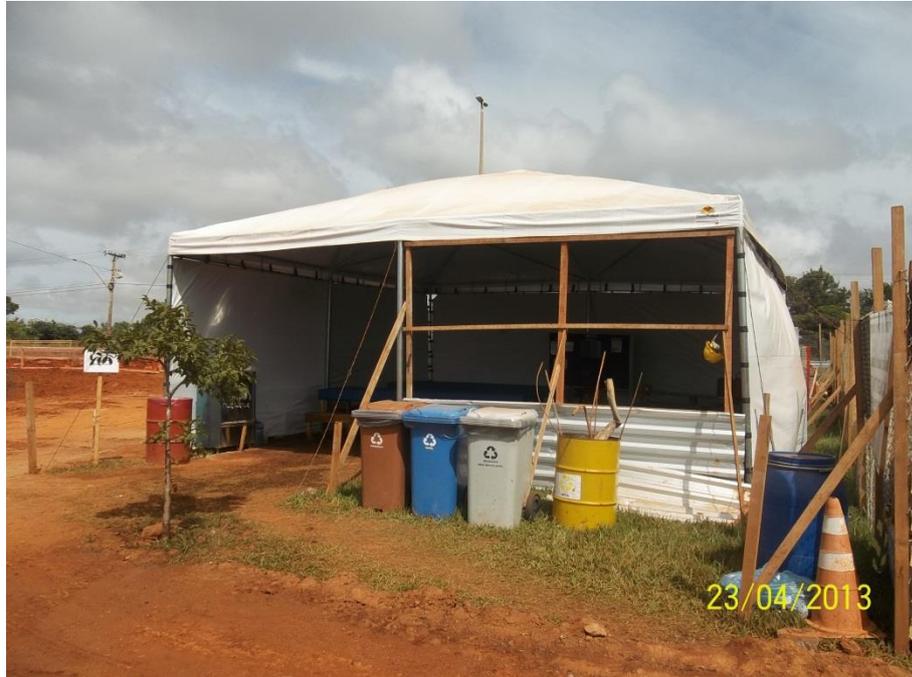
Foto 01 - Abrigo Provisório Trecho Park Way/Estação Metrô - OAE 08 (Fonte: Medição n.º 17 – Abril/2013).

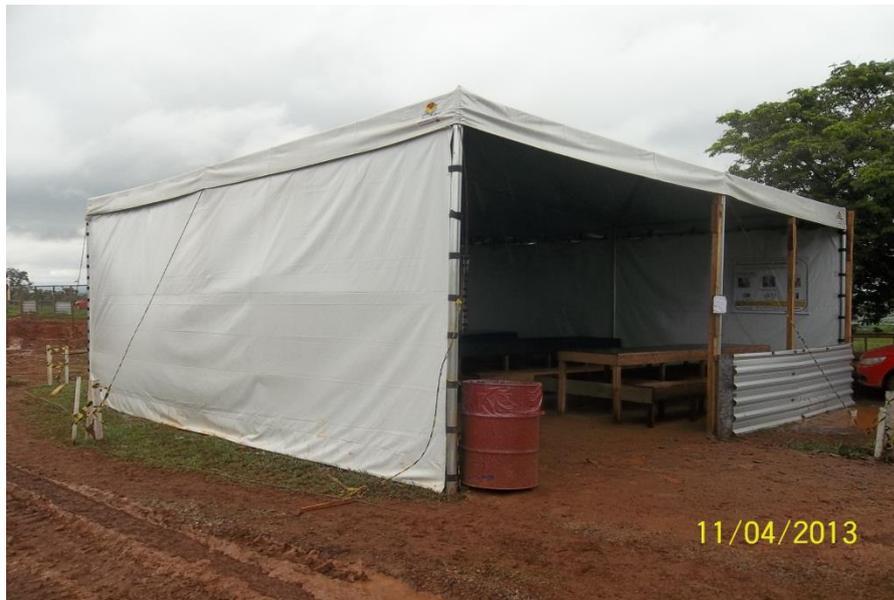
Foto 02 - Abrigo Provisório Trecho Santa Maria / Catetinho - OAE 23 (Fonte: Medição n.º 17 – Abril/2013).

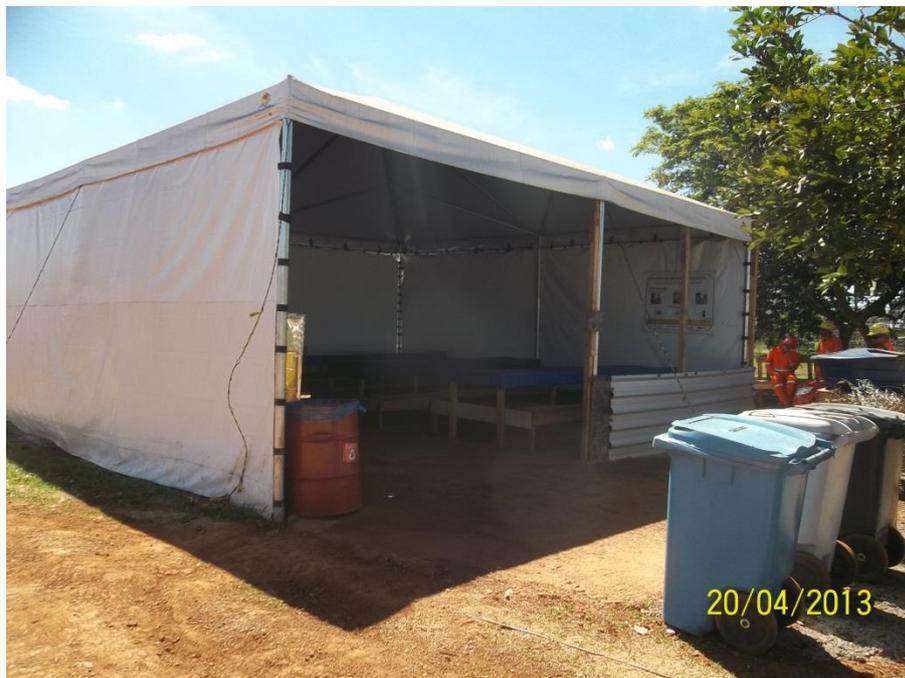
Foto 03 - Abrigo Provisório Trecho Park Way/Zoo - OAE 18 (Fonte: Medição n.º 17 – Abril/2013).

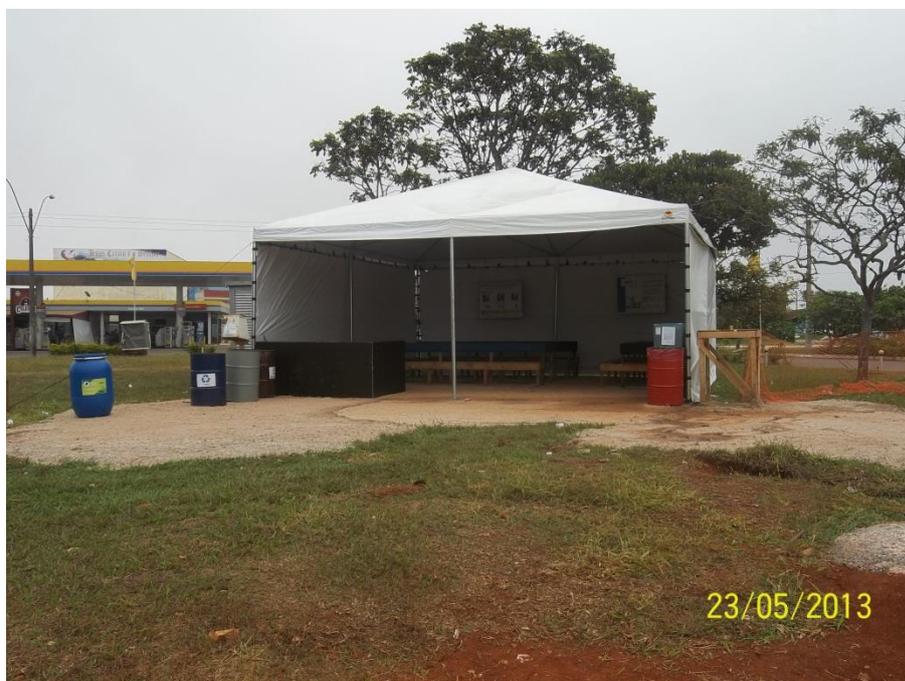
Foto 04 - Abrigo - Estação 12 - 8,00m x 8,00m (Fonte: Medição n.º 018 – Maio/2013).

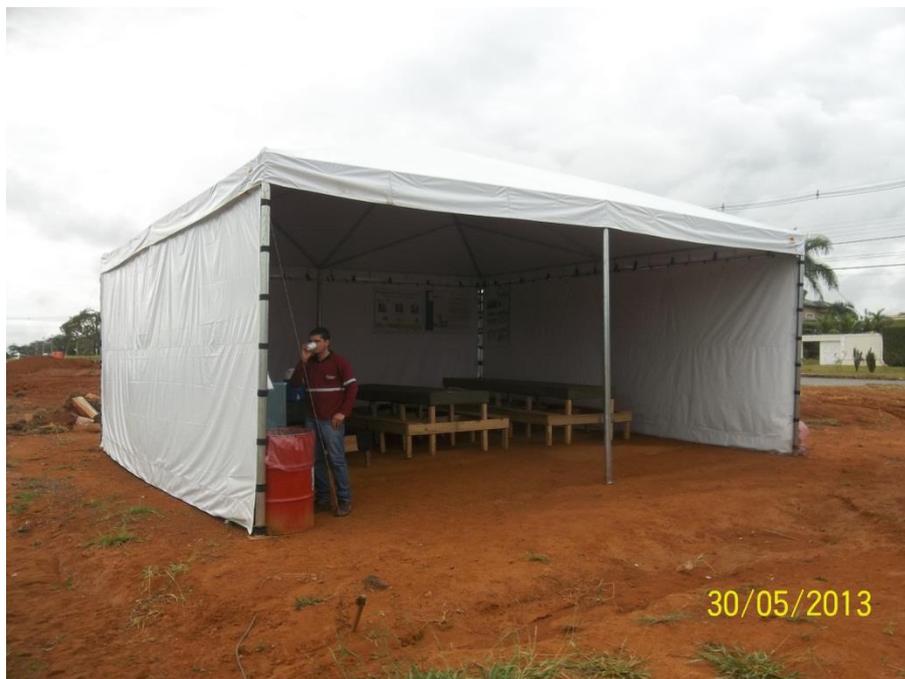
Foto 05 - Abrigo - OAE 28 - 8,00m x 8,00m (Fonte: Medição n.º 018 – Maio/2013).

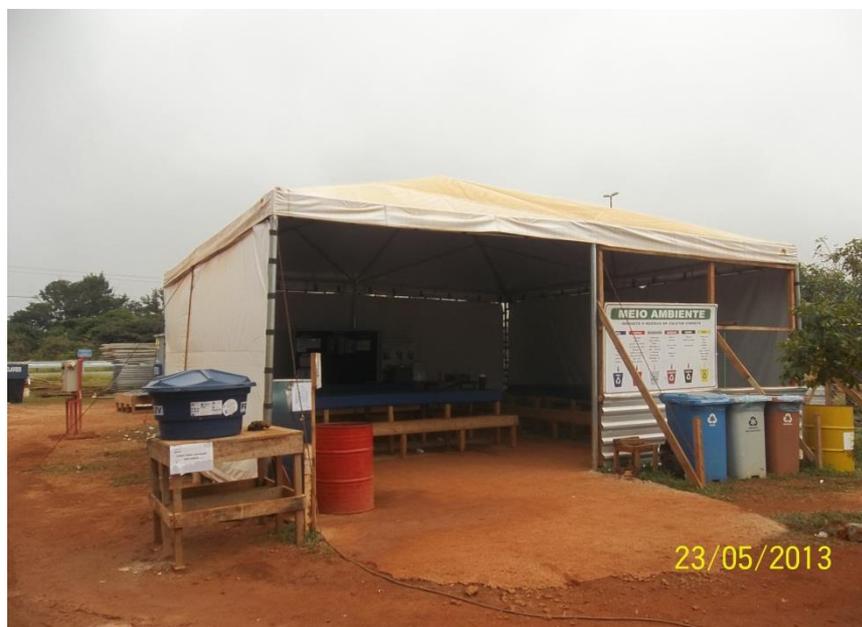
Foto 06 - Abrigo - Estação 3 - 8,00m x 8,00m (Fonte: Medição n.º 018 – Maio/2013)

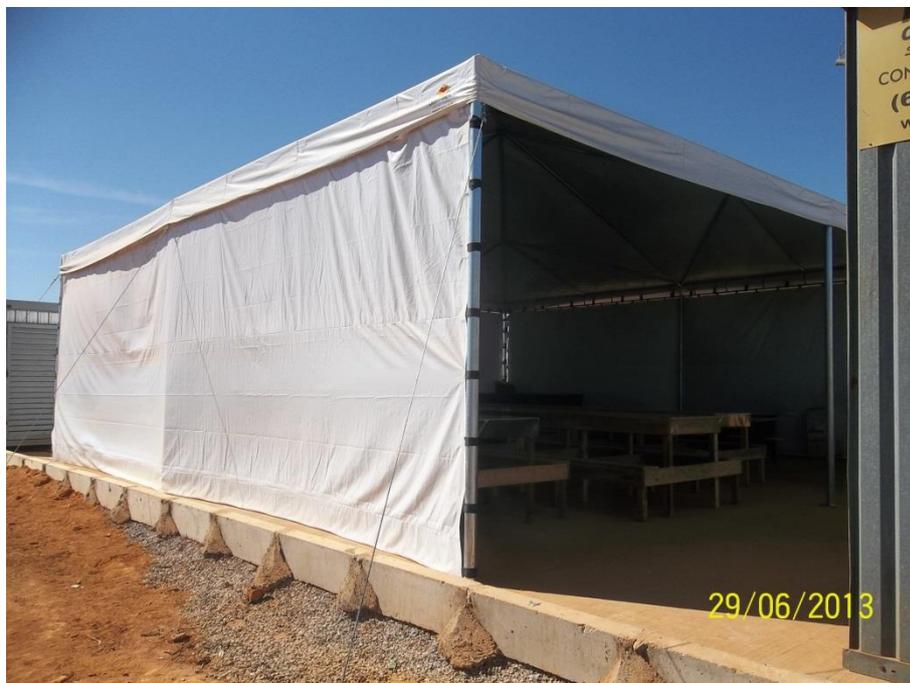
Foto 07 - Abrigo – Trecho Gama/Catetinho - Edifício Adm. Operacional 8,00 x 8,00m (Fonte: Medição n.º 019 – Junho/2013).

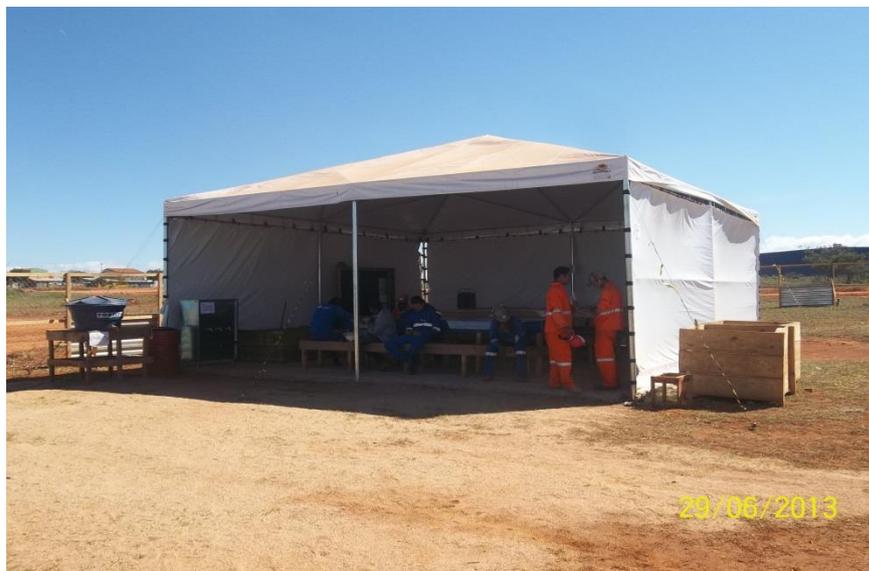
Foto 08 - Abrigo – Trecho Santa Maria/Catetinho - Viaduto de Acesso Term. Santa Maria 8,00 x 8,00 m (Fonte: Medição n.º 019 – Junho/2013).

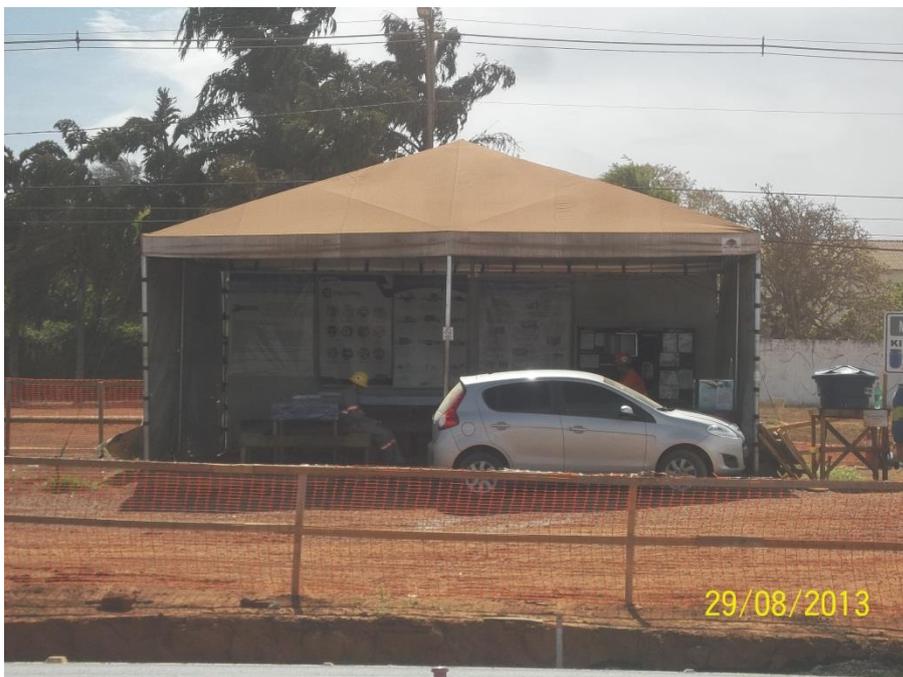
Foto 09 - Abrigo – Trecho Catetinho/Park Way – Estação 11 (Fonte: Medição n.º 21 – Agosto/2013).

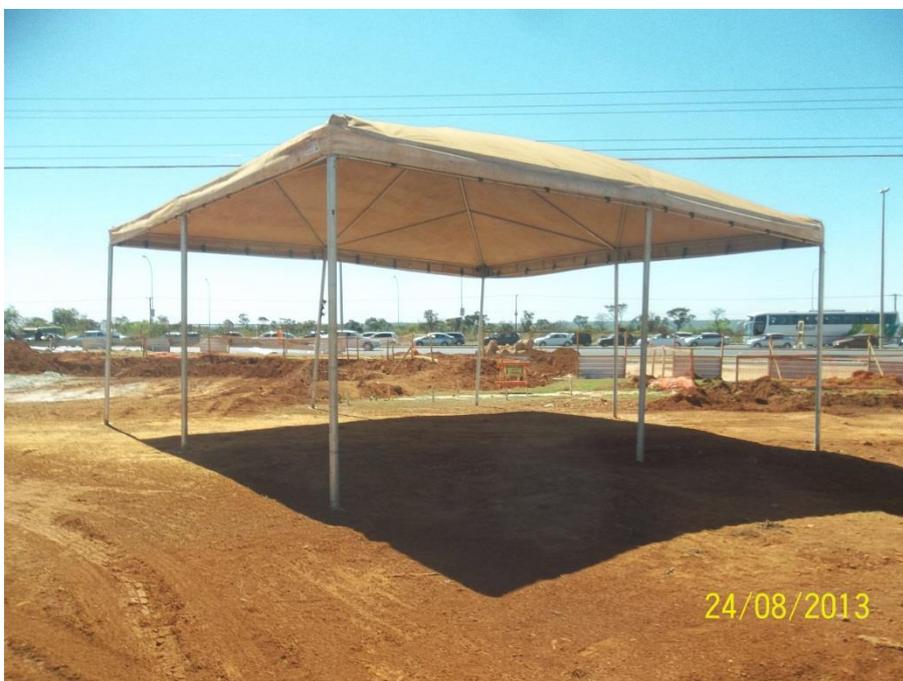
Foto 10 - Abrigo – Trecho Santa Maria/Catetinho – Viaduto de Acesso Term. Santa Maria (Fonte: Medição n.º 21 – Agosto/2013).

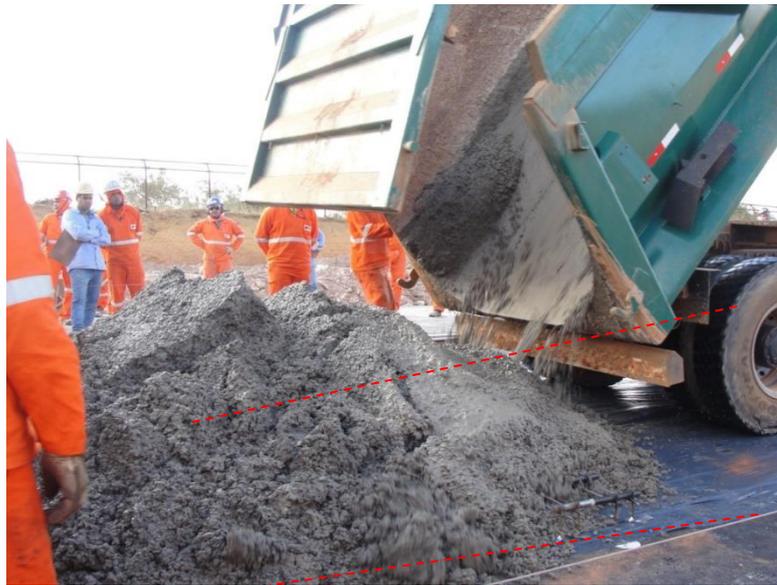
400. No entanto, em duas oportunidades a equipe deste Núcleo registrou a formação de montes com altura superior a 1m. A primeira, no dia 15/07/2013, no Sub-trecho 06 (Parkway-EPAR); e a segunda, no dia 23/08/2013, no Subtrecho 2 (Catetinho-Parkway).

Foto 1 – Monte de concreto fresco superior à 1m. Detalhe da diferença de altura do monte para o diâmetro do pneu do caminhão basculante (~ 86 cm). Visita realizada em 15/07/2013.

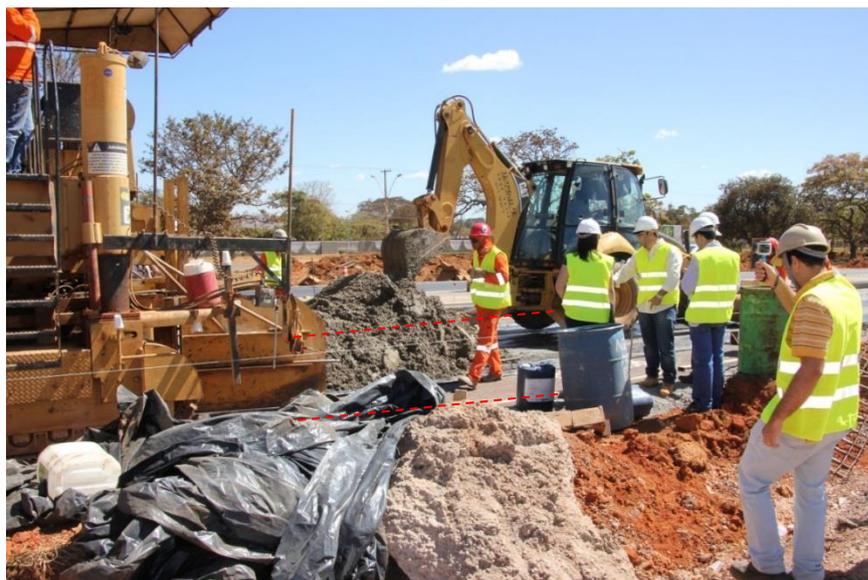
Foto 2 – Monte de concreto fresco superior à 1m. Detalhe da altura em relação às pessoas próximas e diâmetro do pneu da retroescavadeira (~ 95 cm). Visita realizada em 23/08/2013.

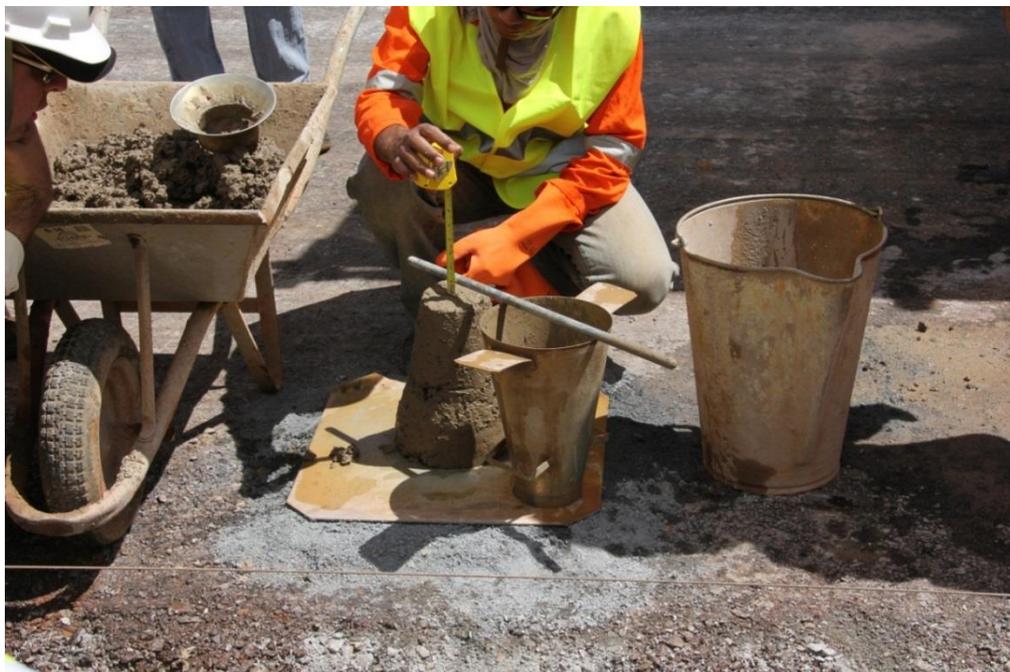
Foto 3 – 1ª Medida tirada às 11h38min do dia 23/08/2013: *slump* de aproximadamente 2,5 cm (1"). Primeiro carregamento rejeitado.

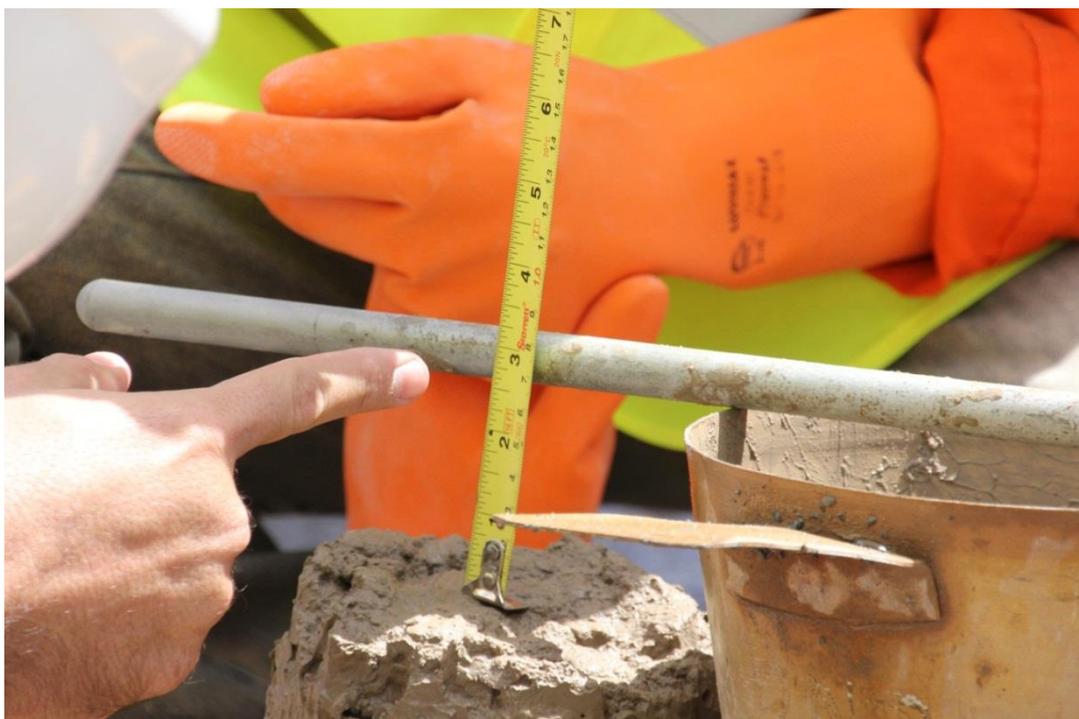
Foto 4 – 2ª Medida tirada às 11h46min do dia 23/08/2013: *slump* de aproximadamente 7,0 cm. Segundo carregamento rejeitado.

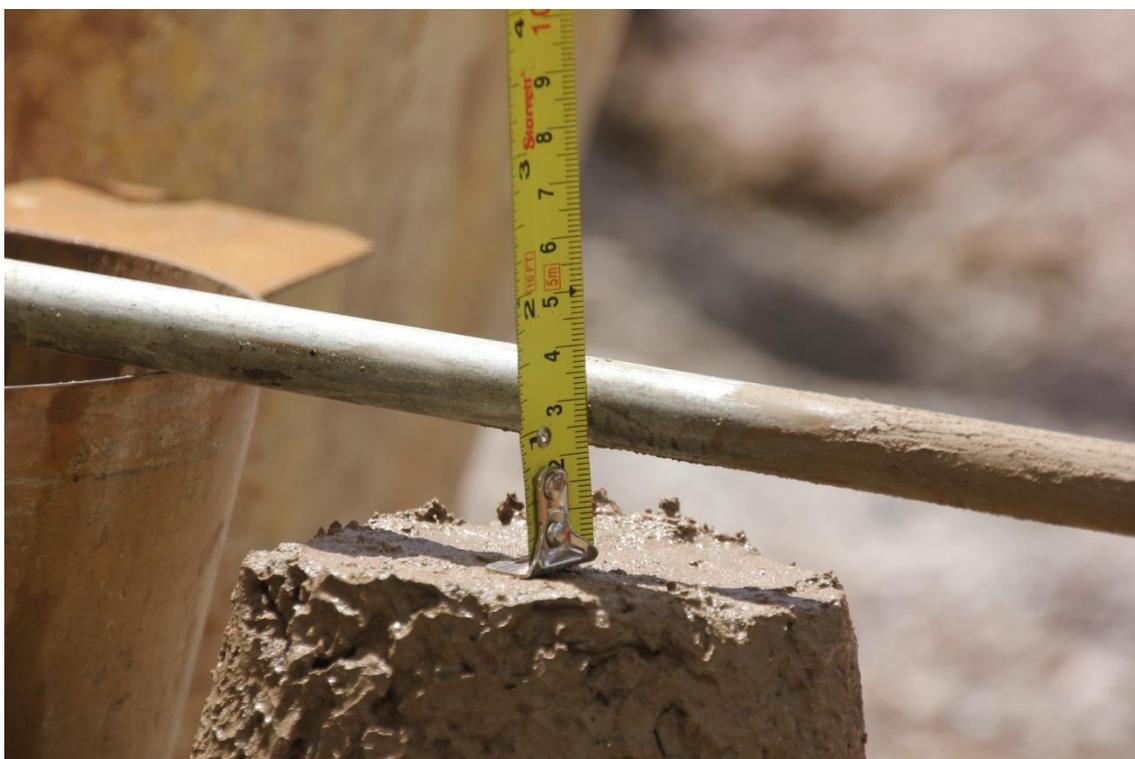
Foto 5 – 3ª Medida tirada às 11h53min do dia 23/08/2013: *slump* de aproximadamente 2,2 cm. Indica pela rejeição do terceiro carregamento.

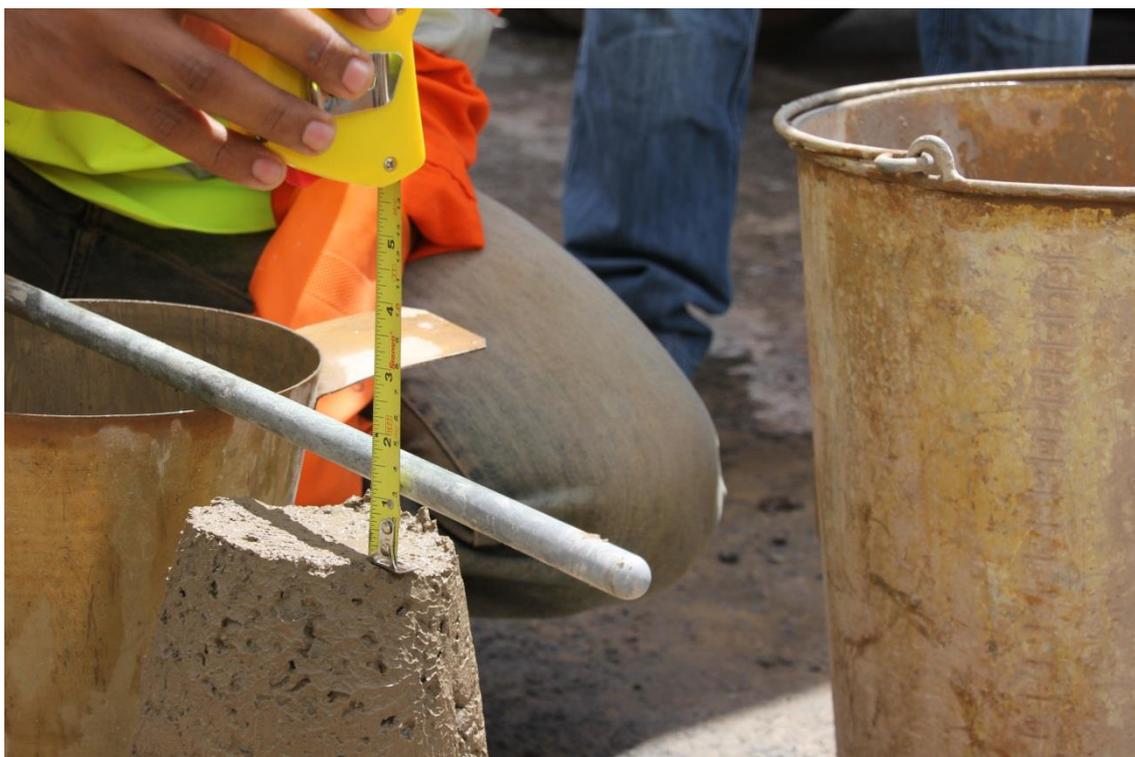
Foto 6 – 4ª Medida tirada às 11h58min do dia 23/08/2013: *slump* de aproximadamente 3,0 cm. Indica pela aceitação do quarto carregamento dentro do limite (*slump* projeto 4 cm \pm 1 cm).

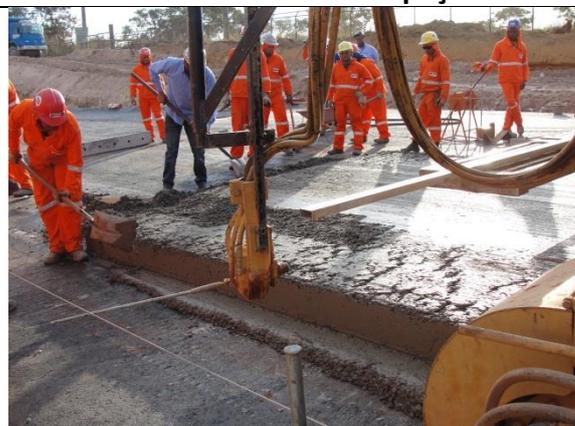
Foto 7 – detalhe das imperfeições da parte lateral e borda do concreto fresco.

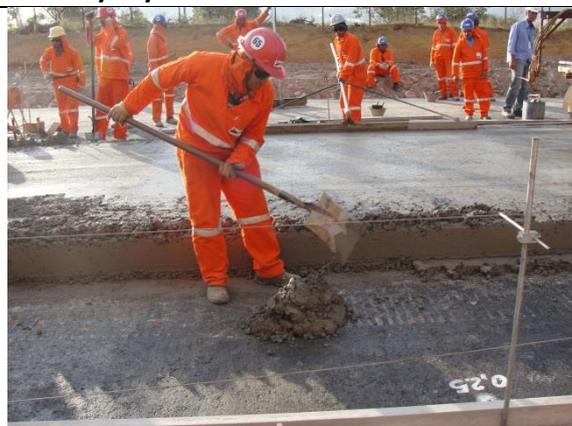
Foto 8 – detalhe das imperfeições da parte lateral e borda do concreto fresco. Concreto excedente da parte lateral inferior é lançado por sobre a borda superior.

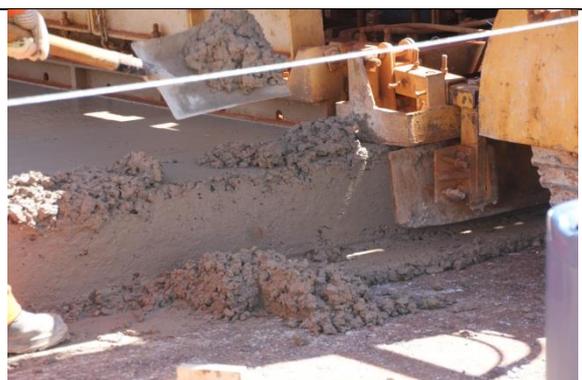
Foto 12– Detalhe da lâmina lateral da acabadora. Peça aparenta ser irregular, além de ter altura inferior à espessura do pavimento (24 cm), contribuindo para a formação de volume excedente da parte lateral inferior, o qual é manualmente lançado sobre a borda superior.

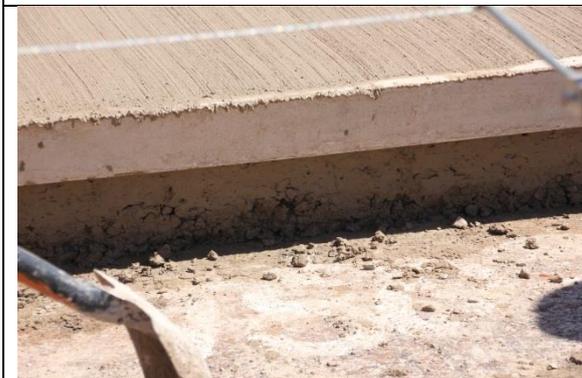
Foto 13 – Detalhe da baixa qualidade do acabamento na parte inferior do pavimento; e presença da forma lateral na parte superior.

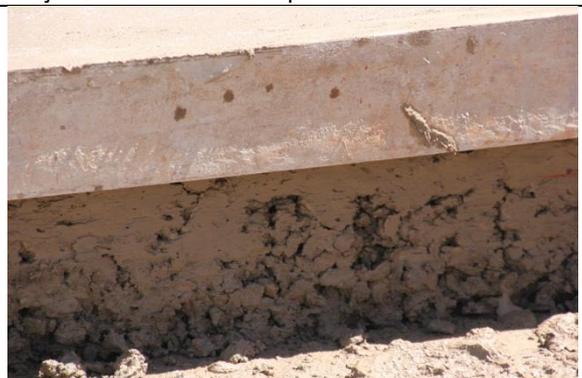
Foto 14 – Mais detalhe da baixa qualidade do acabamento, com desgregação do concreto fresco e exposição de agregados.

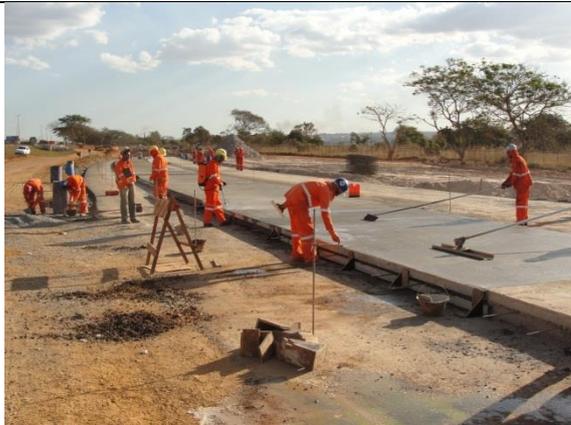
Foto 17 – tirada às 16:11 – Detalhe da cura química sendo realizada na superfície do pavimento com bomba costa manual e fôrmas impedindo a aplicação da cura química nas faces laterais.

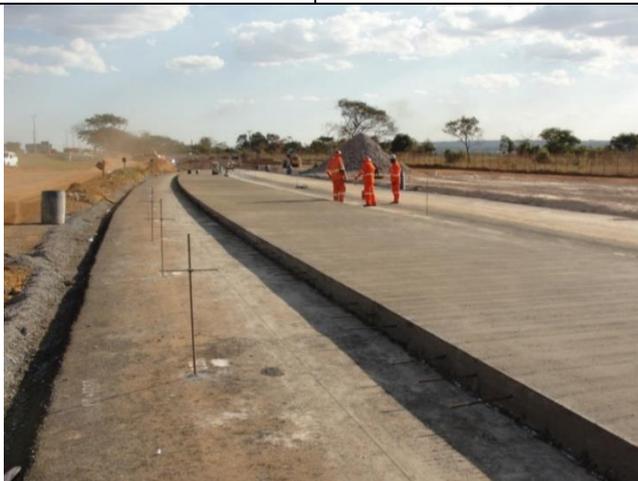
Foto 19 – tirada às 16:17 – trecho já sem fôrma lateral; borda lateral sem aplicação de cura química e sem condições de cura análogas às da superfície do pavimento.

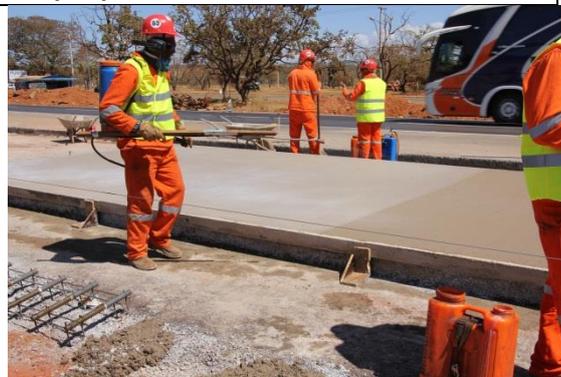
Foto 21 – Aplicação da cura química. Detalhe da forma lateral e dos escoramentos que impedem a aplicação do produto químico sobre a superfície do concreto por eles coberta.

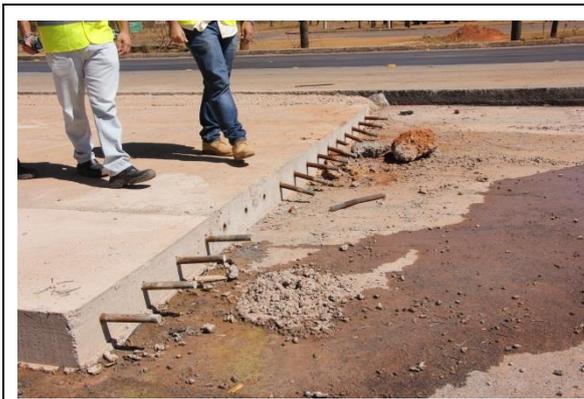
418. Durante a visita à obra realizada no dia 23/08/2013 foram observados trechos do pavimento com juntas transversais apresentando barras de transferência danificadas ou simplesmente sem barras.

Foto 26 – Final de trecho executado – detalhe das barras de transferência danificadas e sem barras (junta transversal).

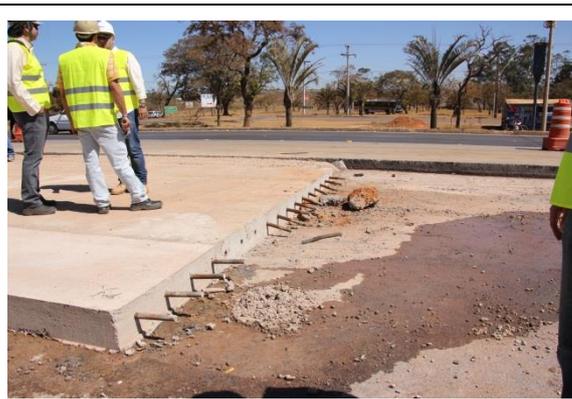
Foto 27 – Final de trecho executado – detalhe das barras de transferência danificadas e sem barras (junta transversal).

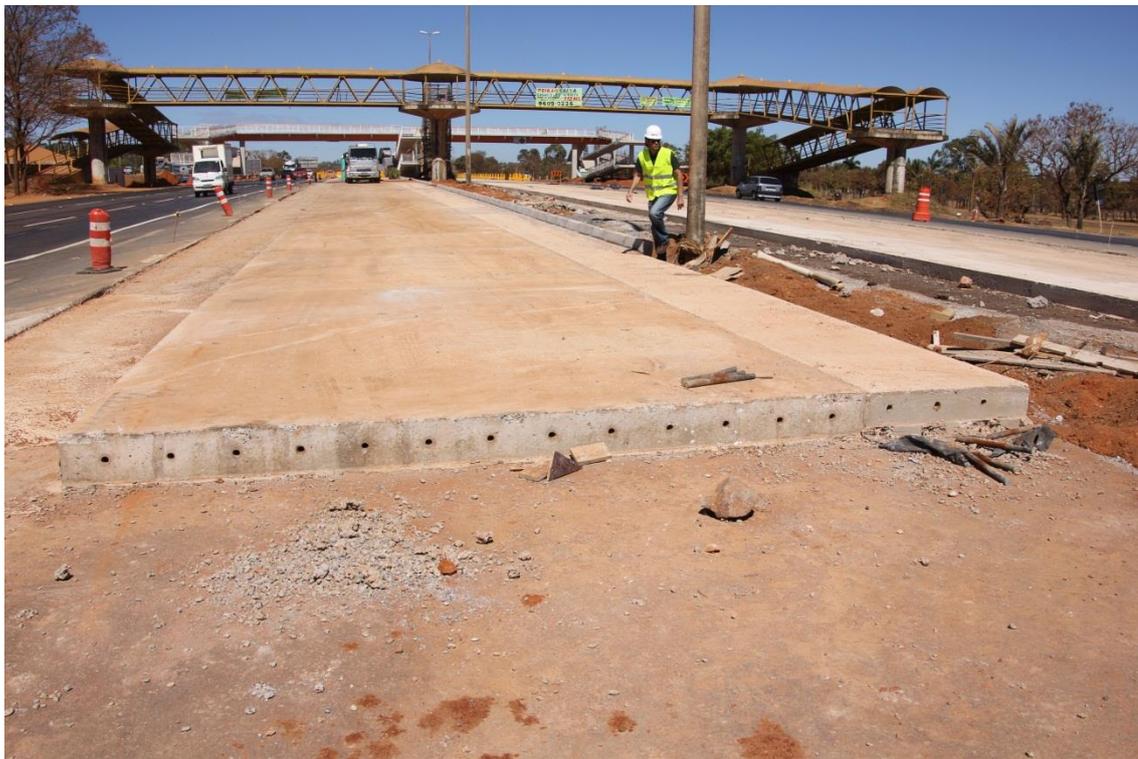
Foto 28 – Final de trecho executado – Ausência de barras de transferência (junta transversal).

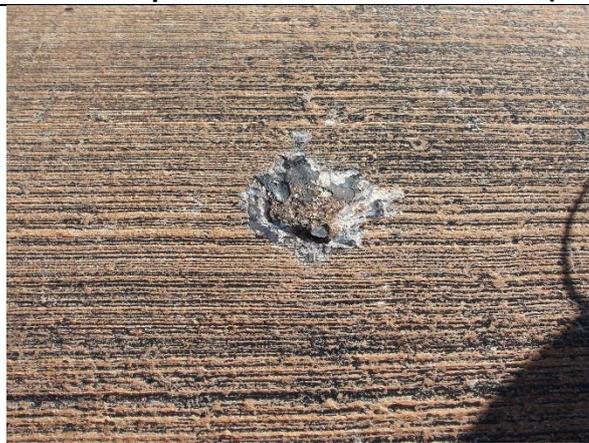
Foto 29 – Buraco na placa de concreto.

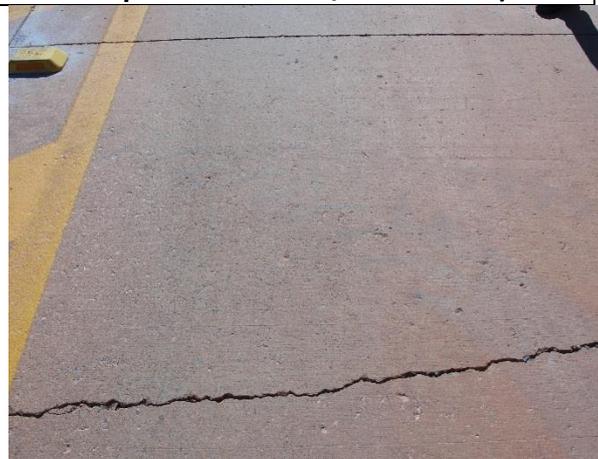
Foto 30 – Fissura em placa de concreto.
