## **AUDITORIA DE REGULARIDADE**

### **RELATÓRIO FINAL – ETAPA 1**

# **Avaliar a execução das obras de implantação do Trevo de Triagem Norte (TTN) (Processo nº 5590/2017)**

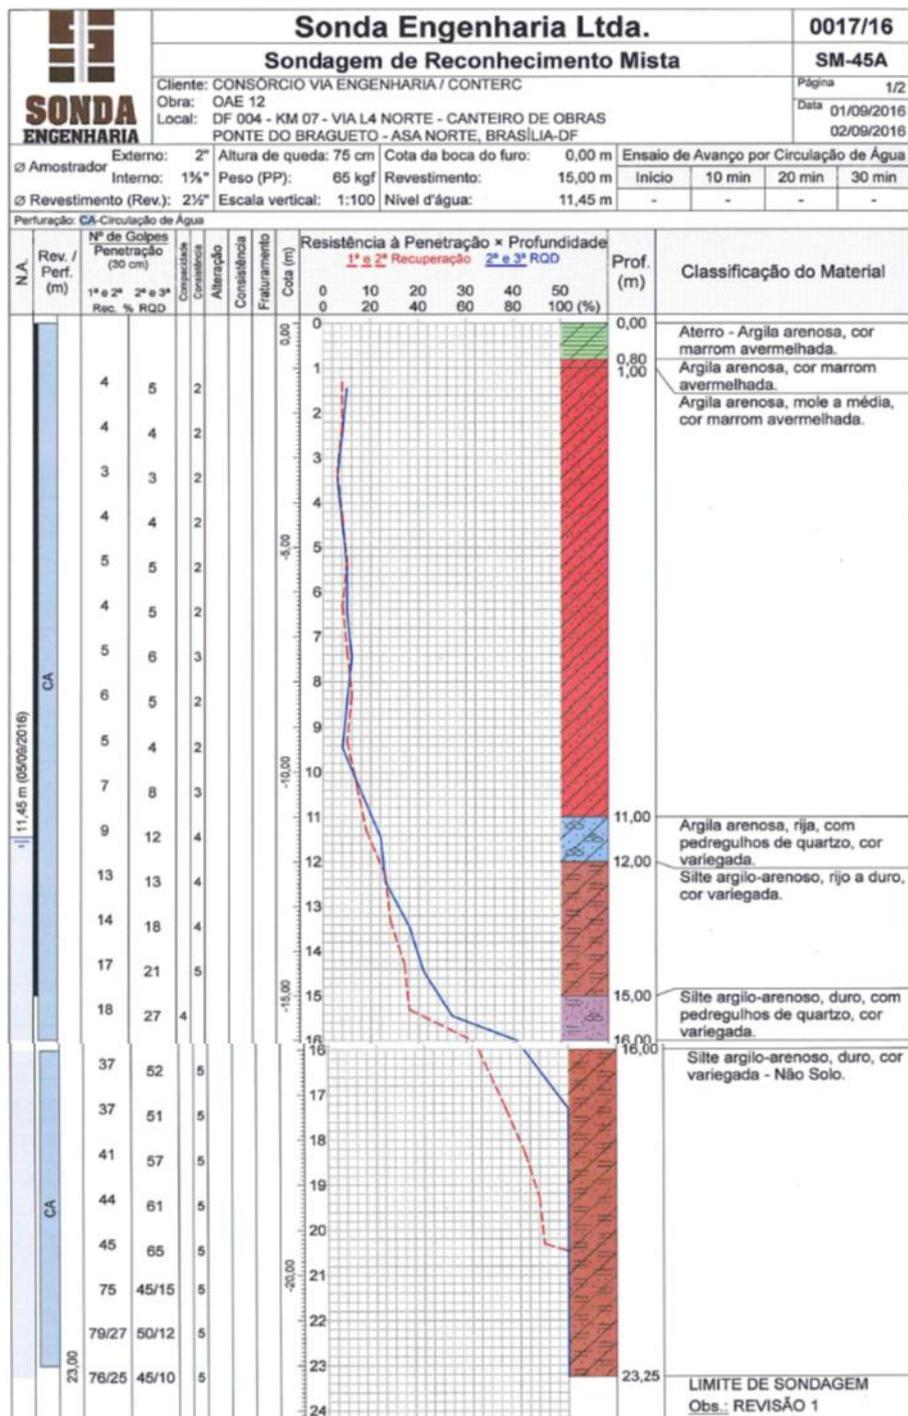
29. Ocorre que, ao se examinar os relatórios/laudos das sondagens<sup>13</sup> (eDOC: 939F8123-e) realizadas nas áreas das obras de artes especiais, não foram encontradas evidências da existência de rocha nas profundidades ensaiadas. Como exemplo, a Figura 1 a seguir reproduz parte de um laudo de sondagem relativo à OAE 12 (SM-45A).

Figura 1 – Reprodução de parte do laudo de sondagem da OAE 12 (SM-45A)

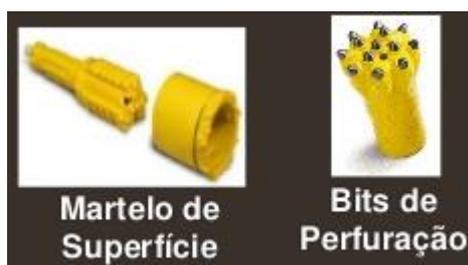
30. Em acompanhamento feito *in loco*, de execução de estaca raiz (OAE nº 12), constatou-se que durante a execução não foram utilizados equipamentos específicos para perfuração em rocha sã, como por exemplo o martelo de fundo (ou de superfície) e o bit de botão esférico (vide Figura 2). Tampouco empregou-se esses equipamentos nas demais estacas das OAEs já executadas.

Figura 2 – Exemplos de equipamentos adaptados para perfuração de estaca-raiz em rocha.

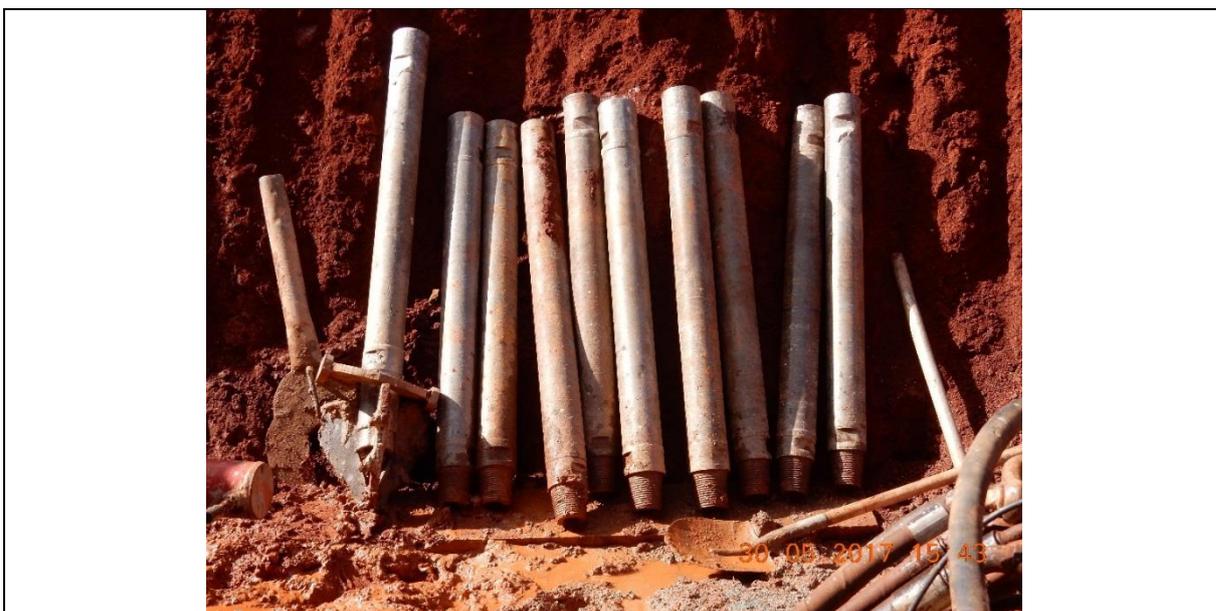
31. Quanto à execução das fundações das OAE nº 9L, OAE nº 9W, OAE nº 10 e OAE nº 12, a metodologia adotada foi a mesma, ou seja, primeiramente perfurou-se o solo com sonda tricône (equipamento utilizado para perfuração em solos compactados) e posteriormente foi introduzida a camisa metálica, ambos até a profundidade de projeto.

Figura 3 – Detalhe do tricône e de suas hastes (OAE n.º 12).

41. Ressalta-se que o equipamento Broca Tricône utilizado nos serviços de execução das estacas raiz não perfura rochas, exceto aquelas extremamente alteradas/fragmentadas que são constituídas de material de transição entre rocha e solo.

35. Portanto, diante dos fatos, faz-se necessário ajustar as composições de preços unitários do serviço de estaca raiz, de forma a compatibilizá-las com a realidade executiva, bem como efetuar glosas dos valores pagos a maior pela medição do serviço de estaca raiz em rocha.

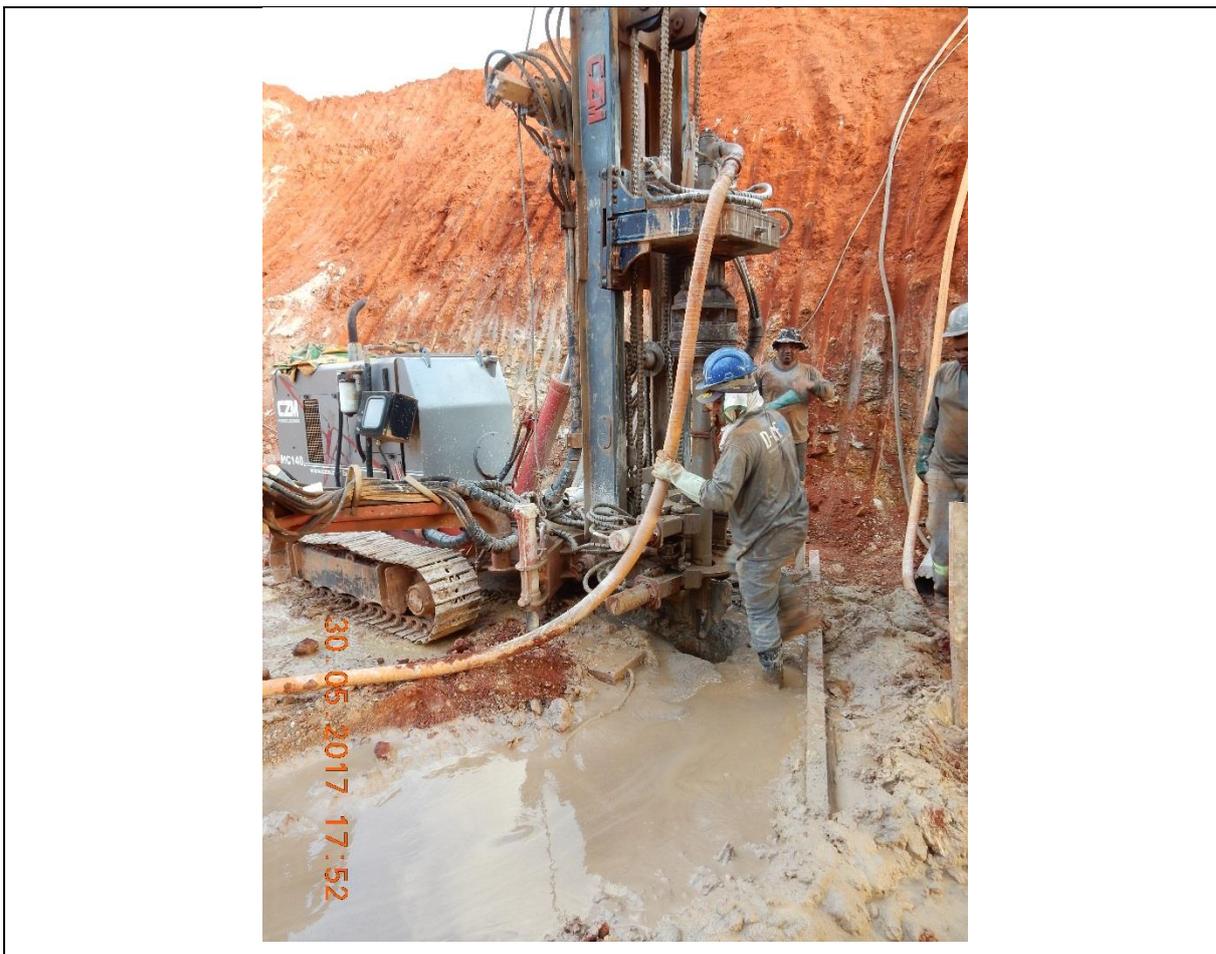
Figura 4 - Perfuração inicial realizada com o tricone (OAE n.º 12).

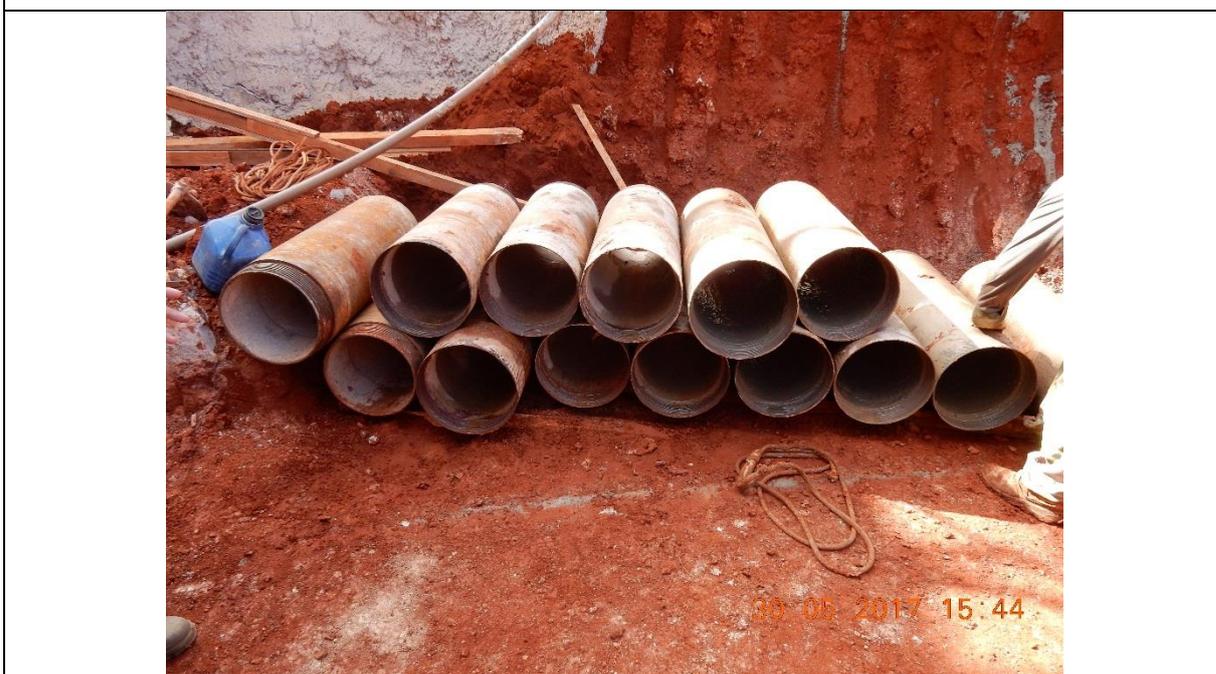
Figura 5 – Detalhes das camisas metálicas (OAE n.º 12).

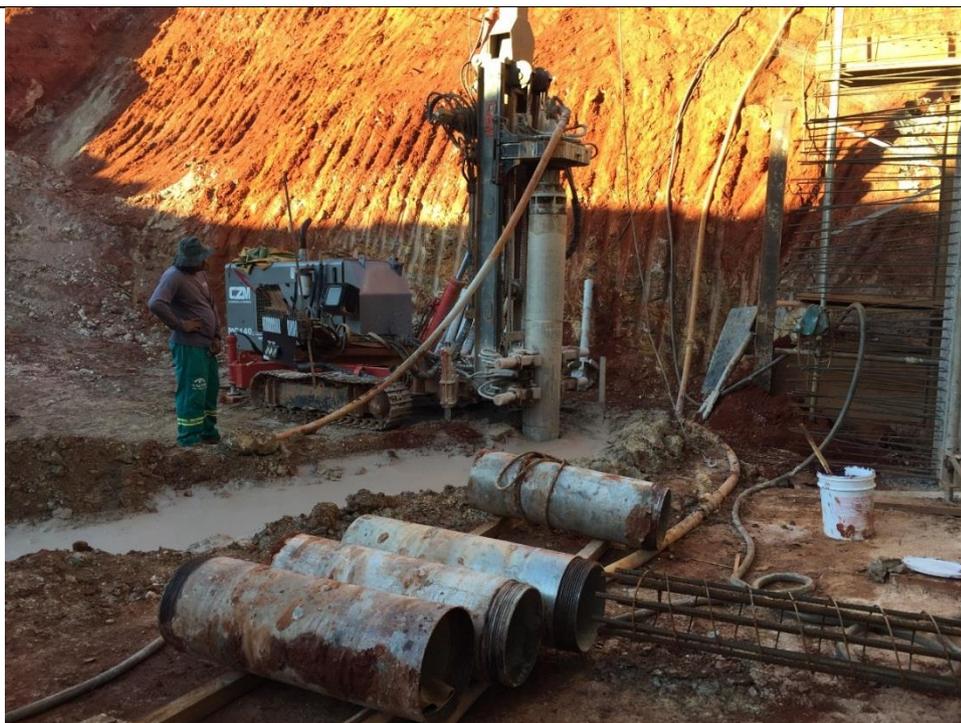
Figura 6 – Introdução das camisas metálicas (OAE n.º 12).
