## Relatório de Inspeção n.º 02/2018 – NFO

Brasília, 21 de junho de 2018.

Tratam os autos do exame da Representação n.º 01/2018-DA do MPJTCDF requerendo a inspeção em pontes, viadutos e passarelas com o objetivo de avaliar o estado de conservação desses bens públicos.

**Avaliar o atual estado de conservação das edificações e obras de arte especiais indicadas no item 3.1.3 do Relatório de Auditoria inserto no Processo nº 5.687/11 (peça 22).**

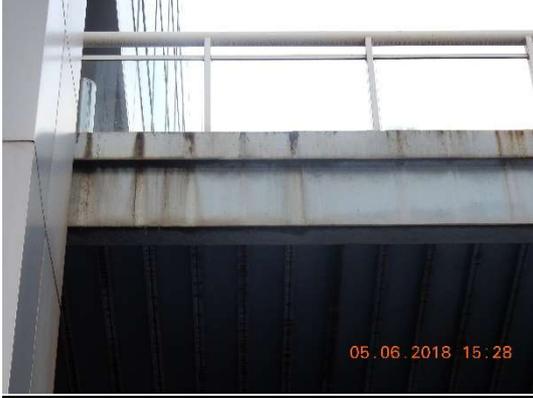
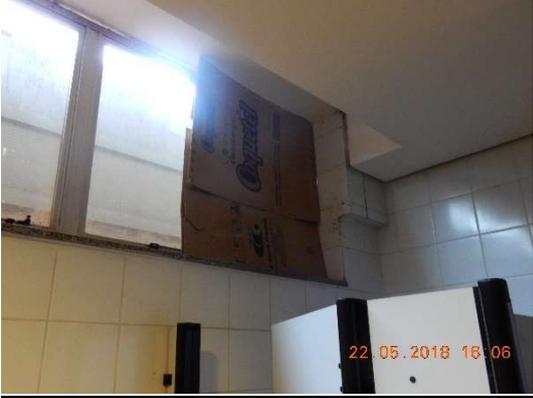
<p>22.05.2018 16:06</p>
<p><b><u>TETO</u></b></p>	<p><b><u>JANELA</u></b></p>

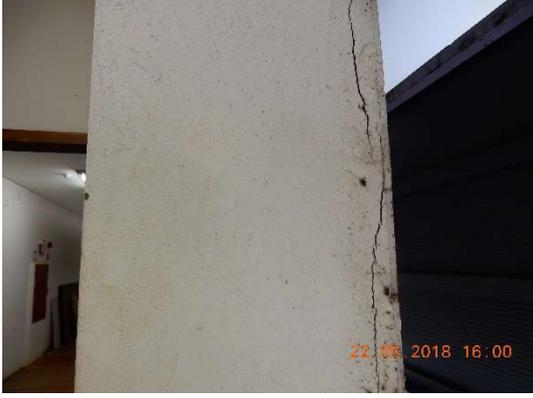
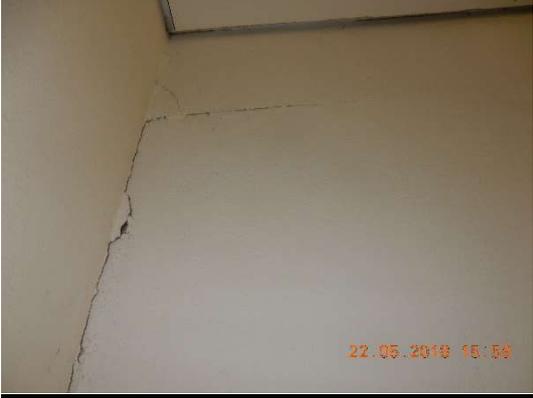
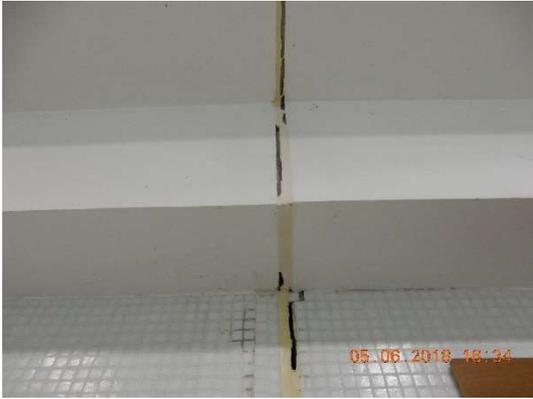
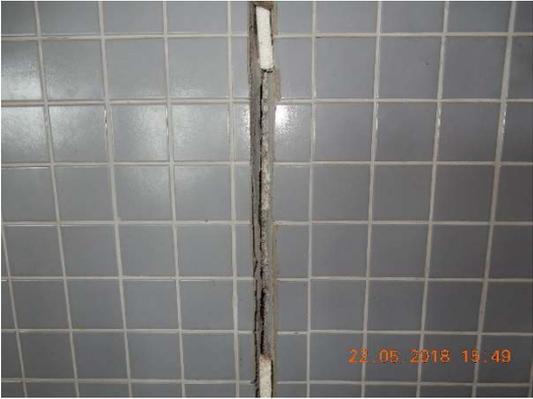
<p>22.05.2018 15:59</p>
<p><b><u>PAREDES INTERNAS</u></b></p>	<p><b><u>PAREDES INTERNAS</u></b></p>

<p>22.05.2018 13:49</p>
<p><b><u>PAREDES INTERNAS</u></b></p>	<p><b><u>PAREDES INTERNAS</u></b></p>

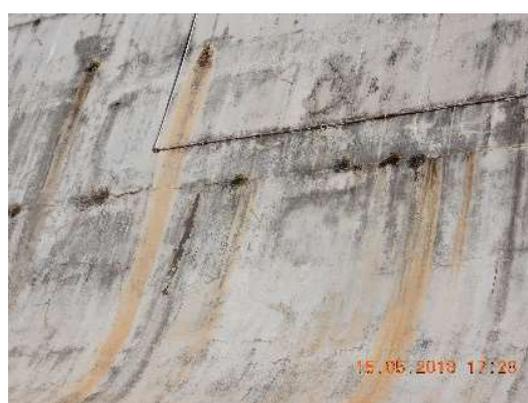
**Cobertura externa**

Fachada externa: descolamento de revestimento, fissuras e trincas generalizadas, armadura exposta, oxidação da armadura em estado avançado, deterioração do concreto, deslocamento excessivo das juntas das arquibancada, cobertura danificada e marcas de infiltração.

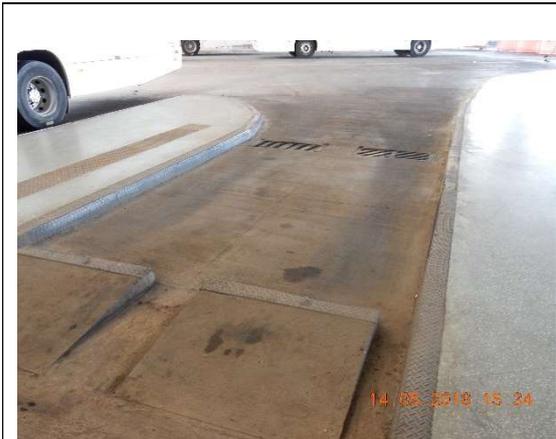
**PLATAFORMA INFERIOR**

44. Importante destacar que na data da visita o local encontrava-se em obra, cabendo registrar a existência do Contrato n.º 128/2017, assinado entre a Novacap e a empresa CONCREPOXI ENGENHARIA LTDA, cujo objeto trata da execução de obra de recuperação e revitalização das plataformas e demais áreas internas e adequação às normas de acessibilidade do Terminal Rodoviário do Plano Piloto, em Brasília - DF. As fotos a seguir ilustram a situação encontrada:

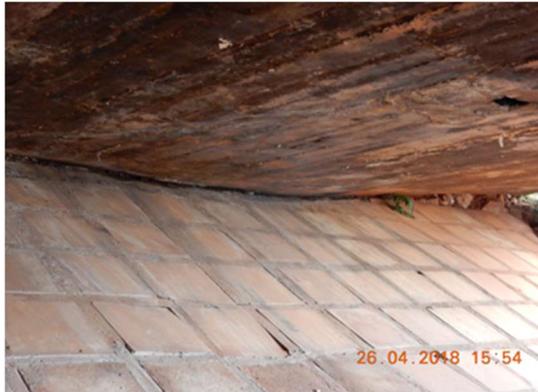
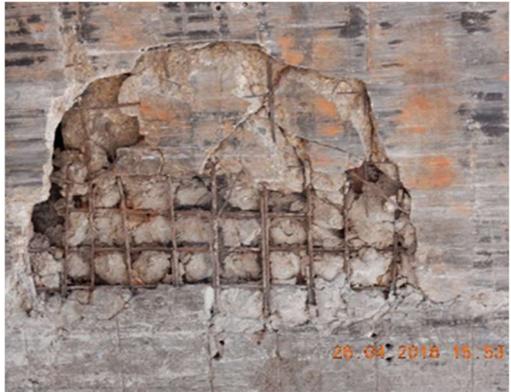
<p>26.04.2018 15:53</p>
<p><b>ENCONTRO/LAJE</b></p>	<p><b>LAJE</b></p>

LAJE – SUPERESTRUTURA: marcas de infiltração, armadura exposta, concreto desagregado, oxidação do concreto e buracos (aberturas);

ENCONTROS – INFRAESTRUTURA: marcas de infiltração, deformação;

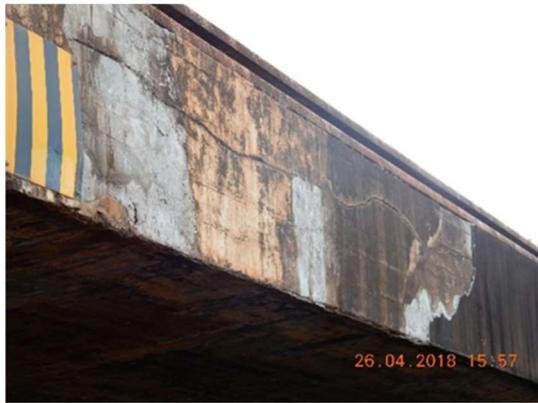
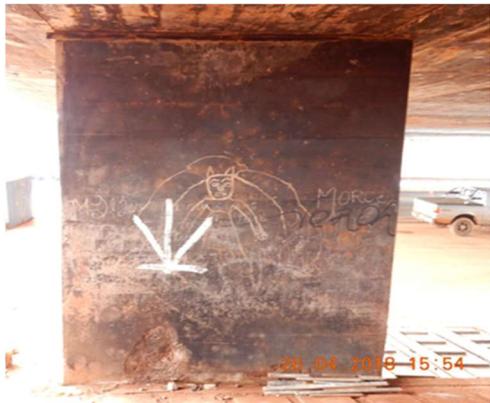
<p>26.04.2018 15:54</p>
<p><b>VIGAMENTO</b></p>	<p><b>PILAR</b></p>

VIGAMENTO PRINCIPAL – SUPERESTRUTURA: fissuras, trincas, desagregação, marcas de infiltração e oxidação do concreto;

PILARES – MESOESTRUTURA: armadura exposta, desagregação de concreto, marcas de infiltração, oxidação do concreto;

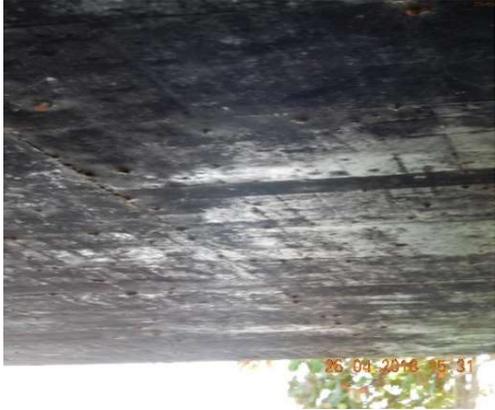
<p><b>LAJE</b></p>	<p><b>VIGAMENTO</b></p>

LAJE – SUPERESTRUTURA: marcas de infiltração;

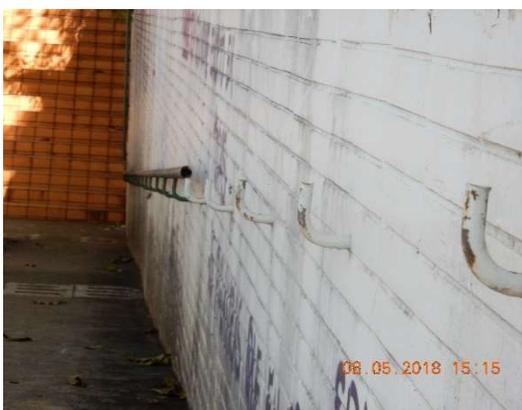
<p>08.05.2018 15:15</p>
<p><b><u>ACESSO</u></b></p>	<p><b><u>CORRIMÃO</u></b></p>

ACESSOS: descolamento de revestimento, fissuras, oxidação do concreto e marcas de infiltração;

CORRIMÃO: corrosão, descontinuidade e componente desafixado;

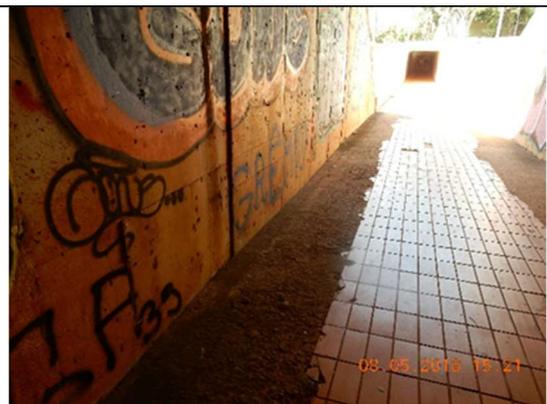
<p>08.05.2018 15:19</p>
<p><b><u>TETO</u></b></p>	<p><b><u>PAREDE</u></b></p>

PAREDES E TETO: fissuras, descolamento de revestimento, desagregação de concreto e marcas de infiltração;
