## **Relatório de Inspeção**

**Inspeção nos Terminais de Ônibus do Sistema de  
Transporte Público Coletivo do DF**

**Brasília-DF, maio de 2018**

**INSPEÇÃO PARA AVALIAR A ADEQUAÇÃO DOS TERMINAIS DE ÔNIBUS  
DO SISTEMA DE TRANSPORTE PÚBLICO COLETIVO DO DISTRITO  
FEDERAL**

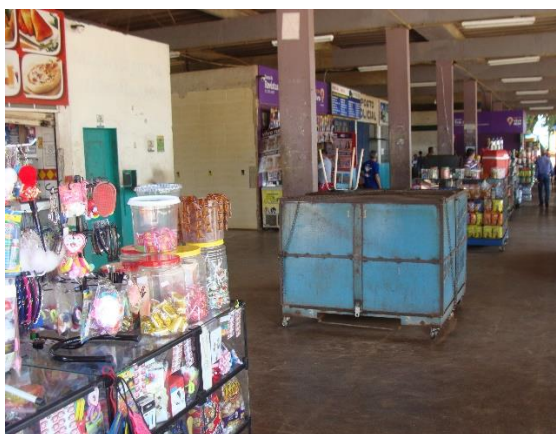
Figura 11: Obstáculos da Rodoviária de Brazlândia

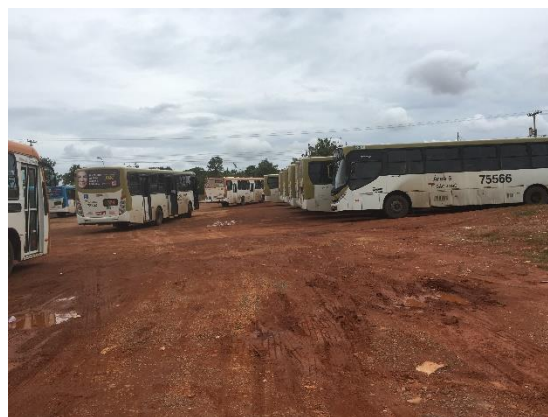
Figura 14: "Pavimento" do Terminal da Asa Norte

69. Sugere-se, por isso, determinar à **Semob** e à **DFTrans**, de forma conjunta e dentro das respectivas competências, a adoção de providências para assegurar a execução das atividades de conservação e manutenção dos terminais de forma a manter boas condições no piso da plataforma de embarque/desembarque, nos revestimentos das paredes, nos pavimentos de circulação de ônibus, nos meios-fios da plataforma, bem como realizar a manutenção preventiva e corretiva para evitar e corrigir a ocorrência de vazamentos de água ou entupimentos da rede de esgoto.

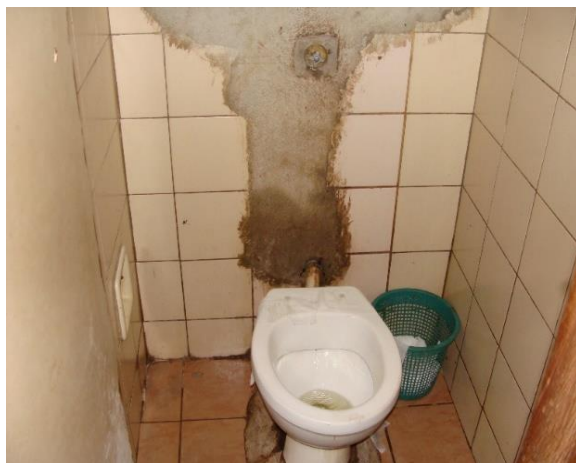
67. A presença de **vazamentos de água ou entupimentos da rede de esgoto** foi apontada em quase metade dos terminais visitados (15 dos 31).

Figura 15: Vazamento de água e Entupimento do Terminal do Gama Centro

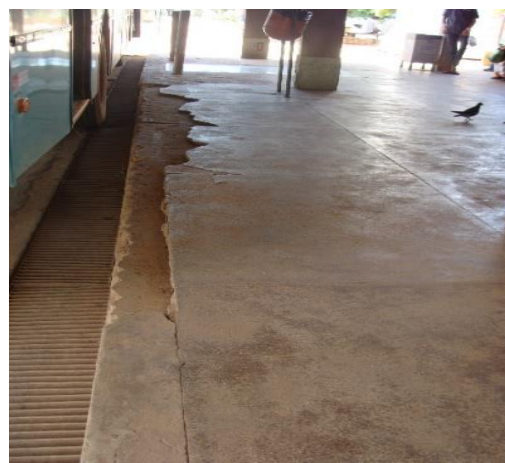
68. Quanto aos **meios-fios da plataforma**, apurou-se boas/excelentes condições em apenas dezesseis terminais (51,6%). Nove estavam em situações razoáveis (29%) e seis (19,4%) em situações ruins/precárias, com blocos ausentes ou quebrados em grande extensão.

Figura 16: Meio-fio da Rodoviária de Brazlândia
